# HALLINGTREFF 2025

## Tilstandsvurdering av vannledninger med ultralyd

# Inspeksjon Holmestrand

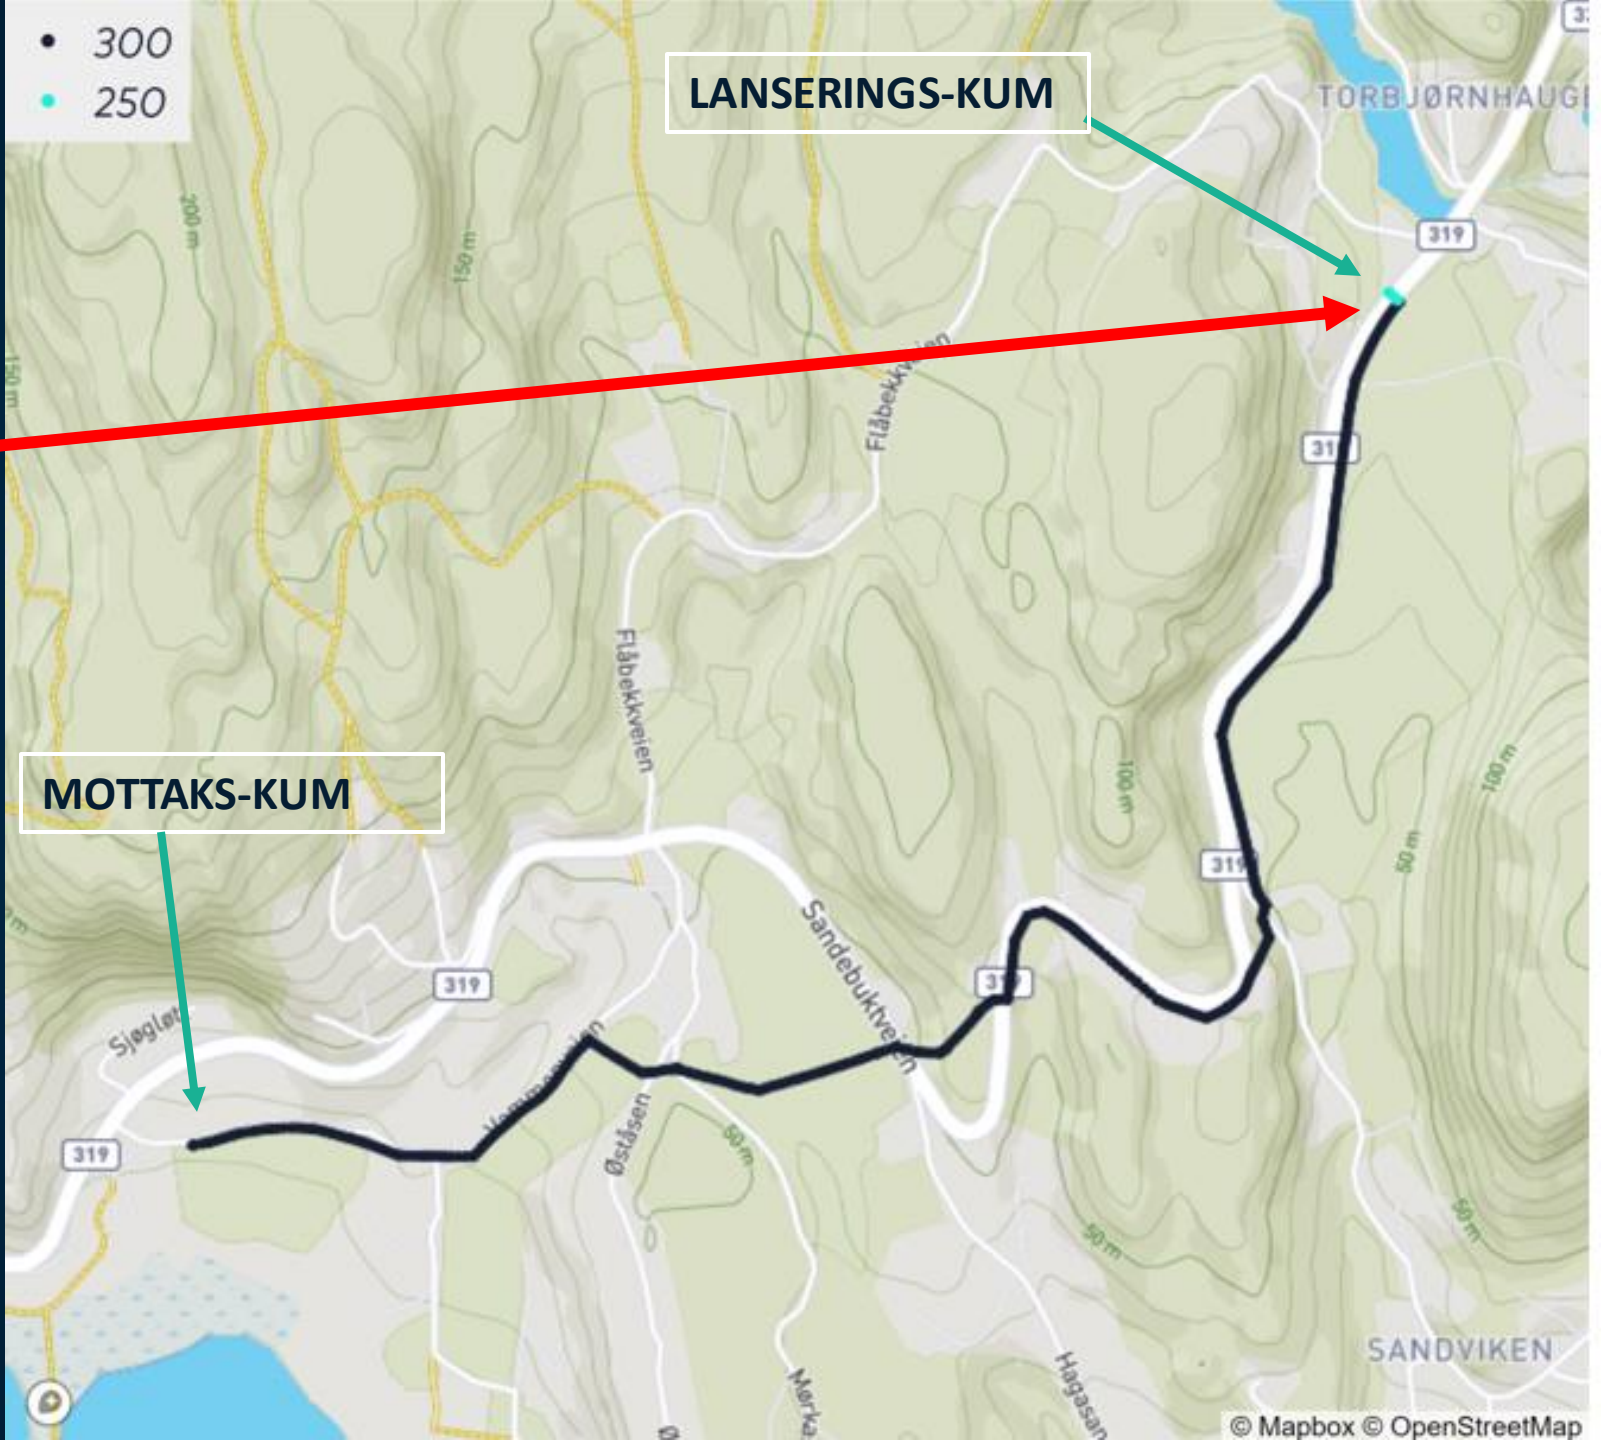
# DIAMETER

DN250 – første 20 meter

DN300 - resterende

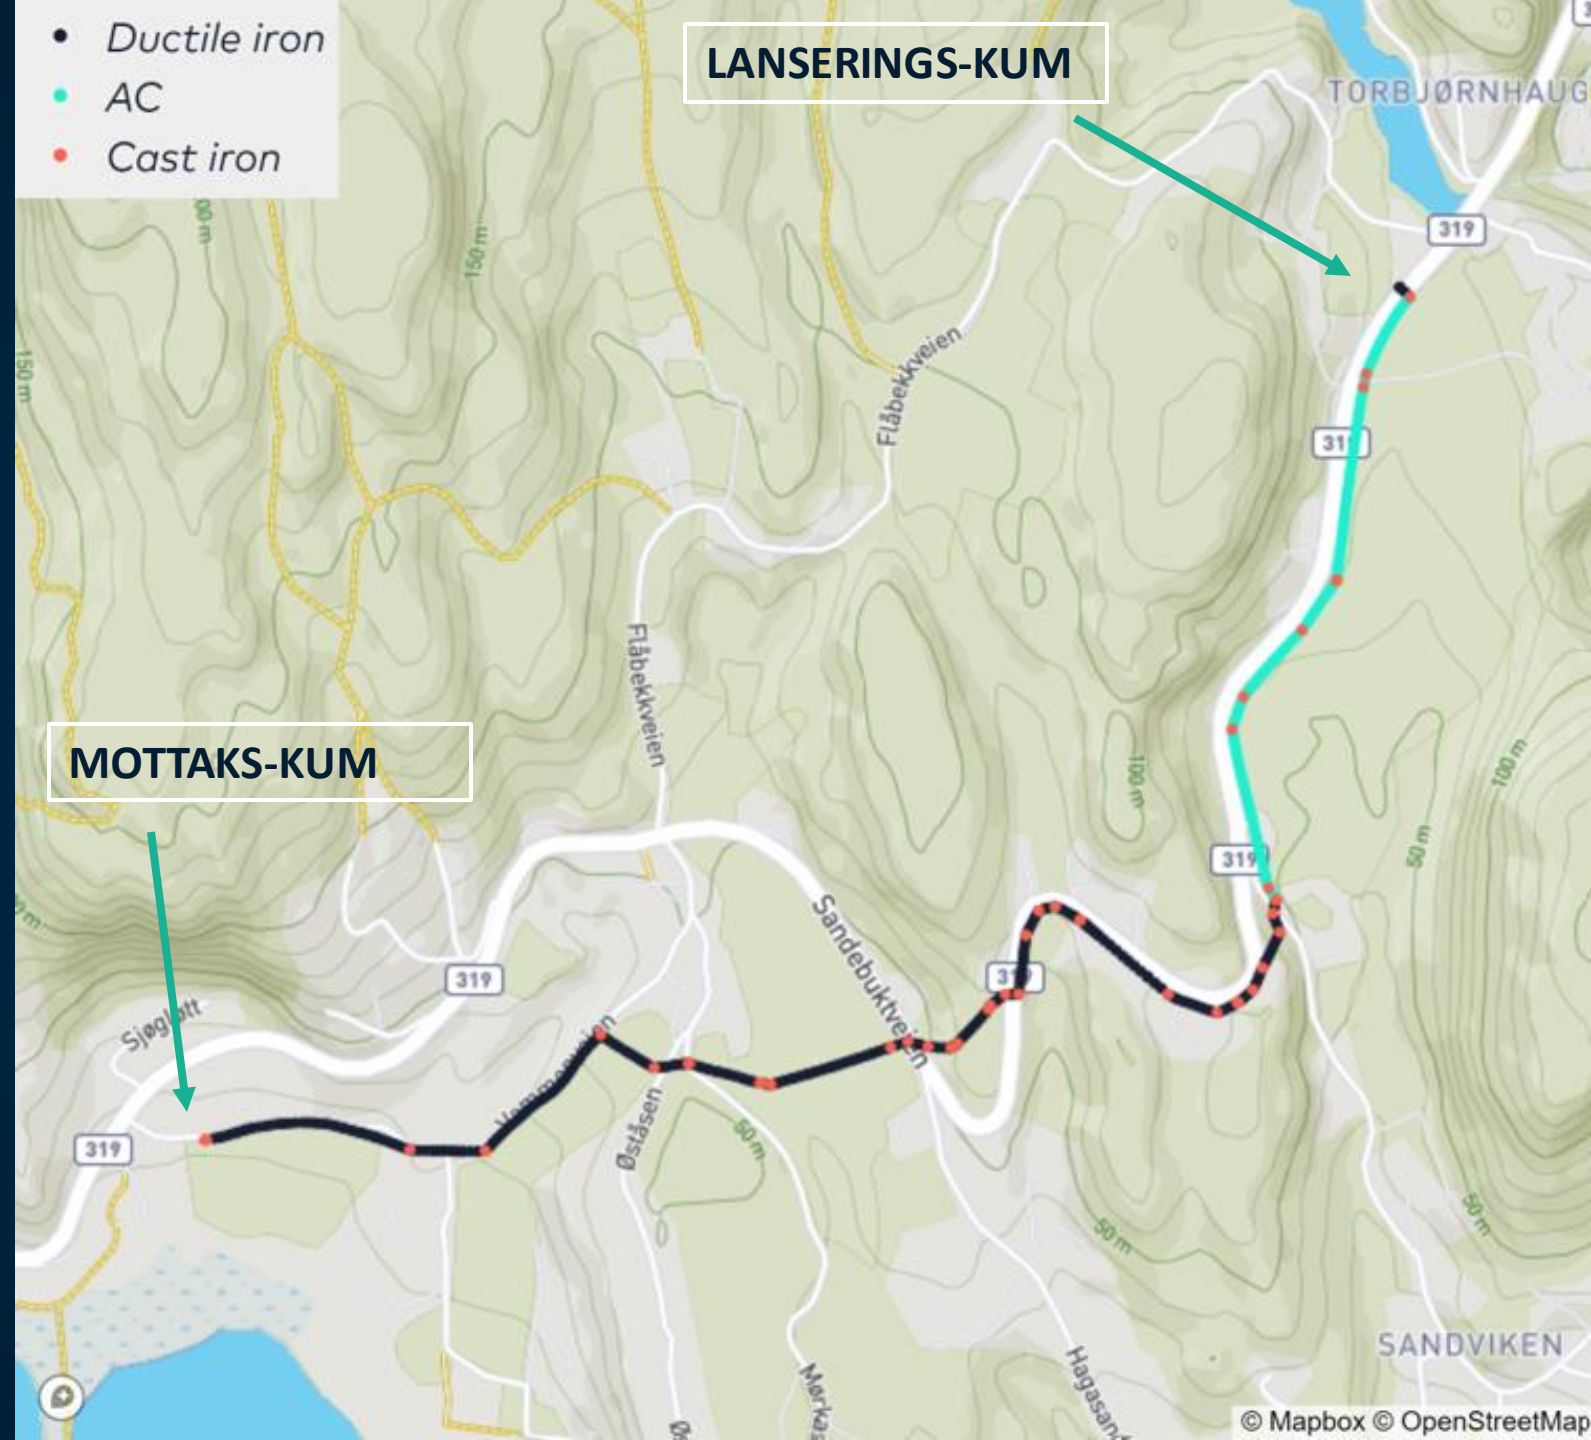
## MATERIAL

- **STØPEJERN** (ingen foring): første 20 meter
- **ASBESTSEMENT\***: neste 705 meter
- **DUKTILSTØPEJERN med SEMENTFORING**: Frem til mottakspunktet
- **STØPEJERN**: hovedsakelig bend

\* Tilstedeværelsen av asbestsement var ukjent

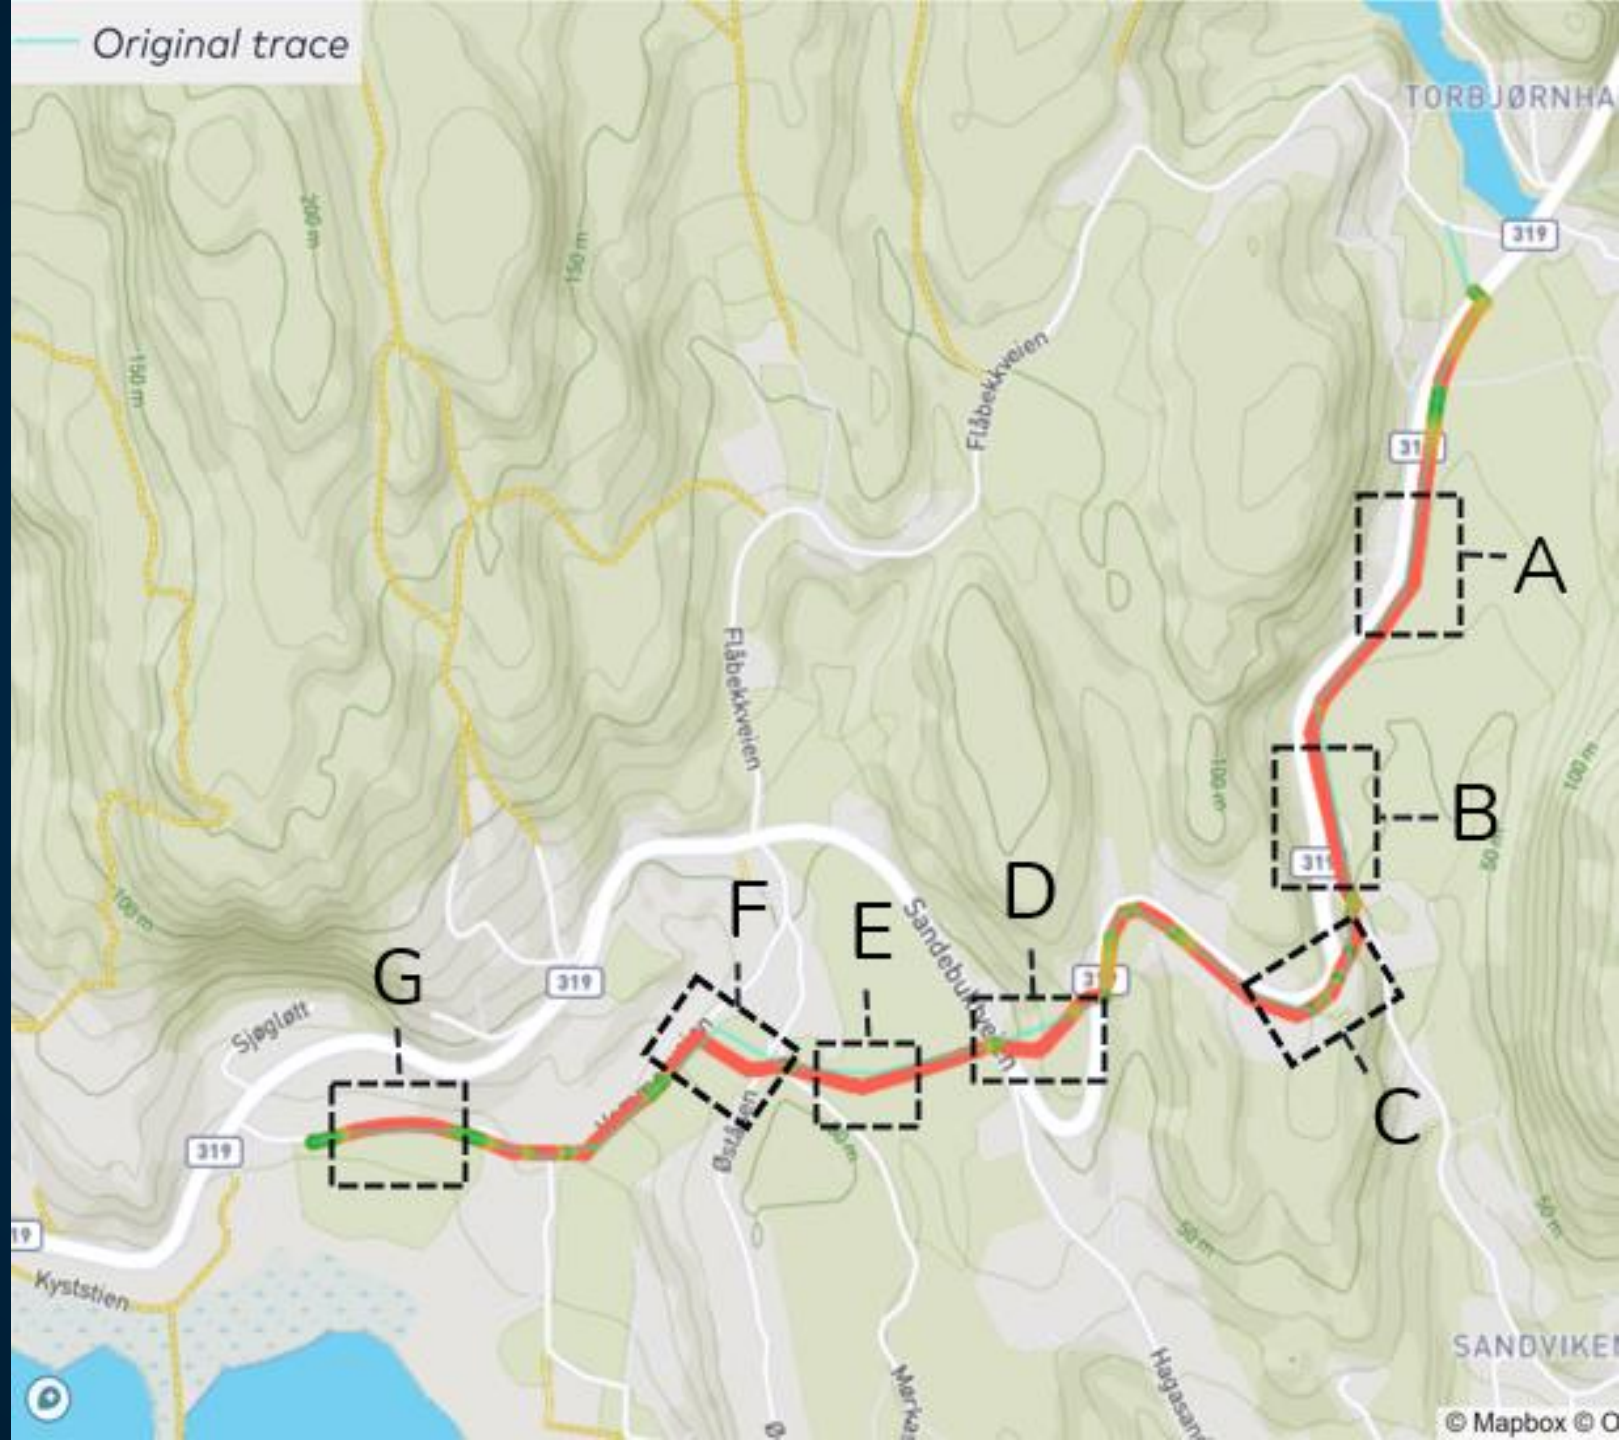
## LOKALISERINGS-AVVIK

Sju (7) signifikante  
lokaliseringsavvik er observert

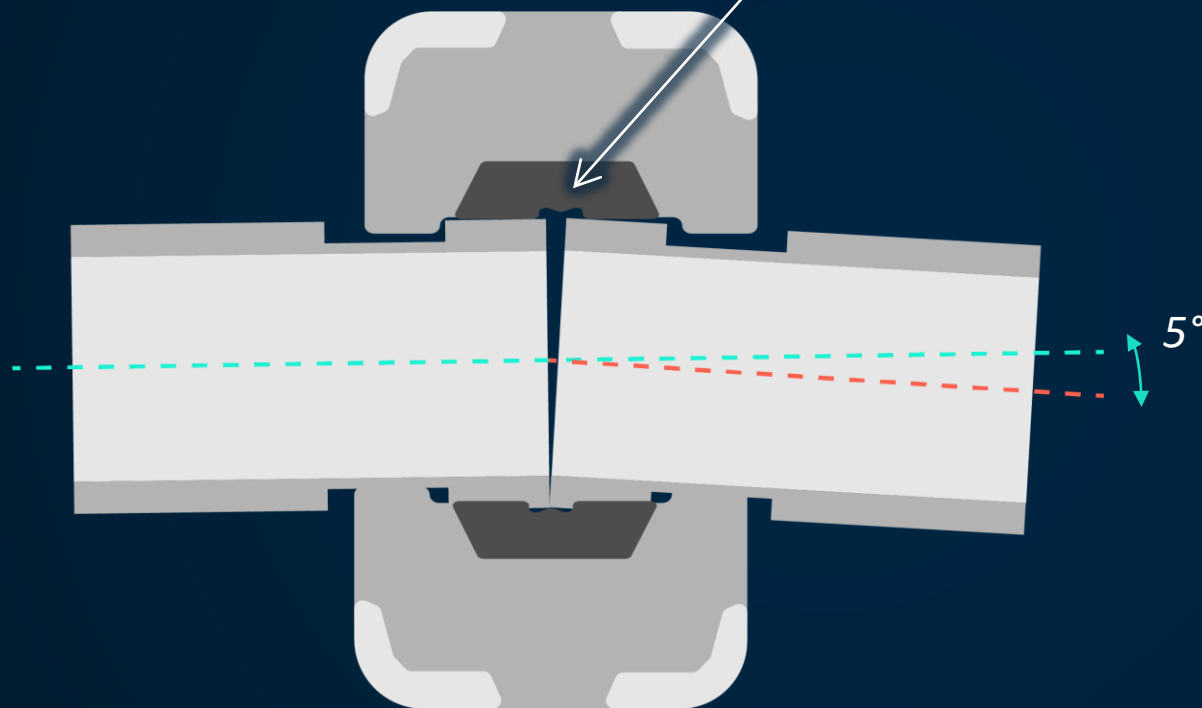
Vertikal endring på 5°

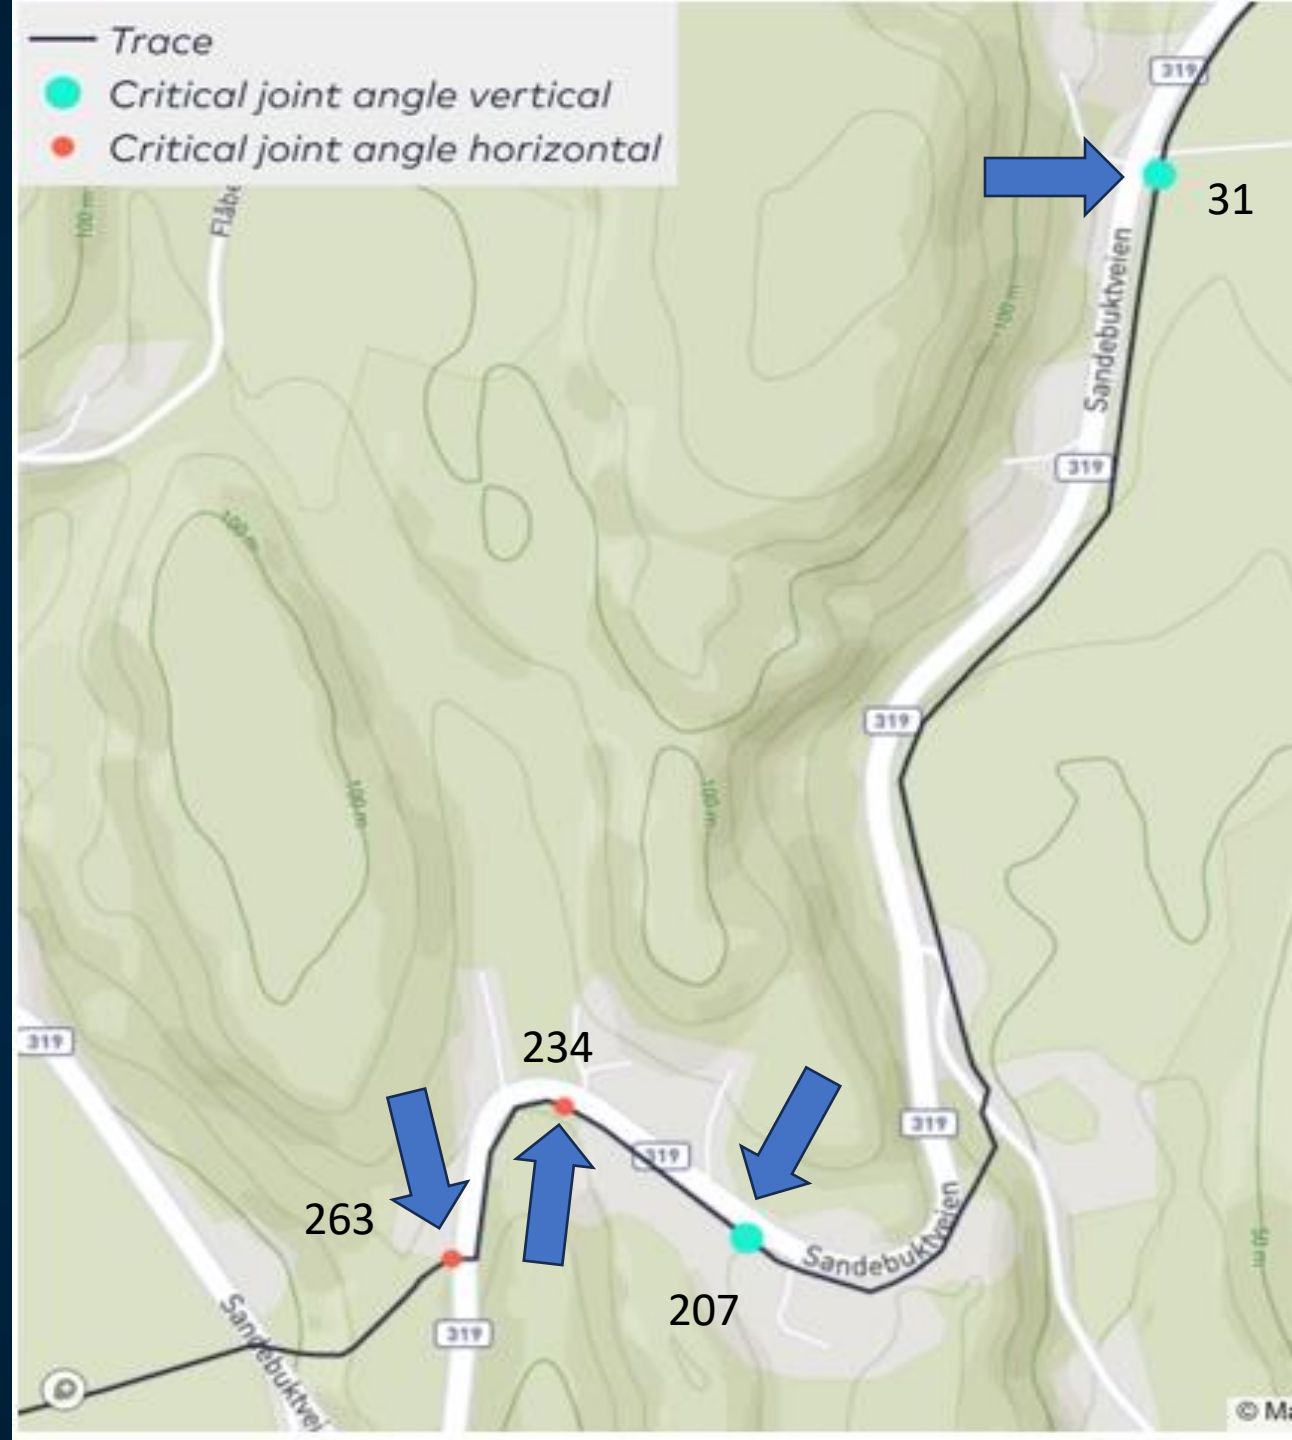
## KRITISKE VINKEL- ENDRINGER

Det er funnet 4 kritiske vinkel endringer

- 2 vertikale
- 2 horisontale

ID	Horizontal angular displacement [°]	Vertical angular displacement [°]	Material
31	0.99	4.46	AC
207	0.69	5.71	Ductile iron
234	5.07	3.13	Ductile iron
263	4.86	0.5	Ductile iron

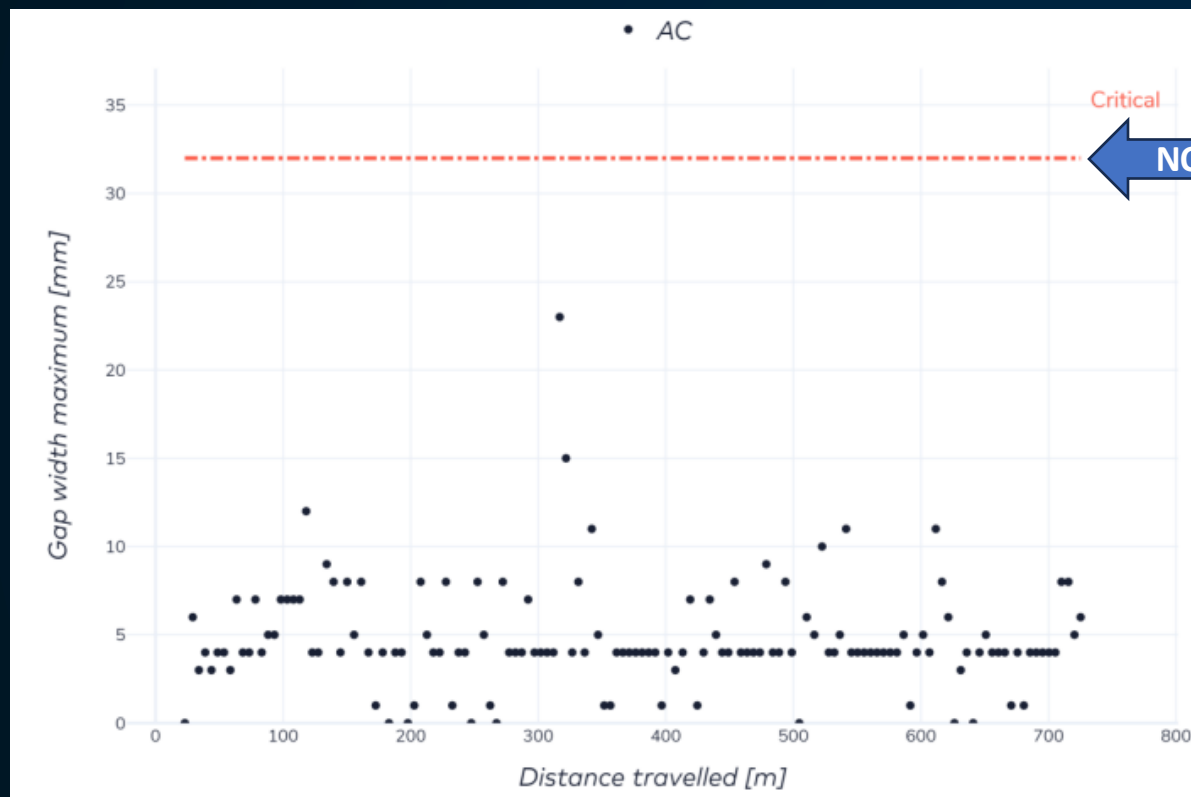
Ingen kritisk bredde rørskjøt registrert

Maksimal bredde rørskjøt i **AC-rør**

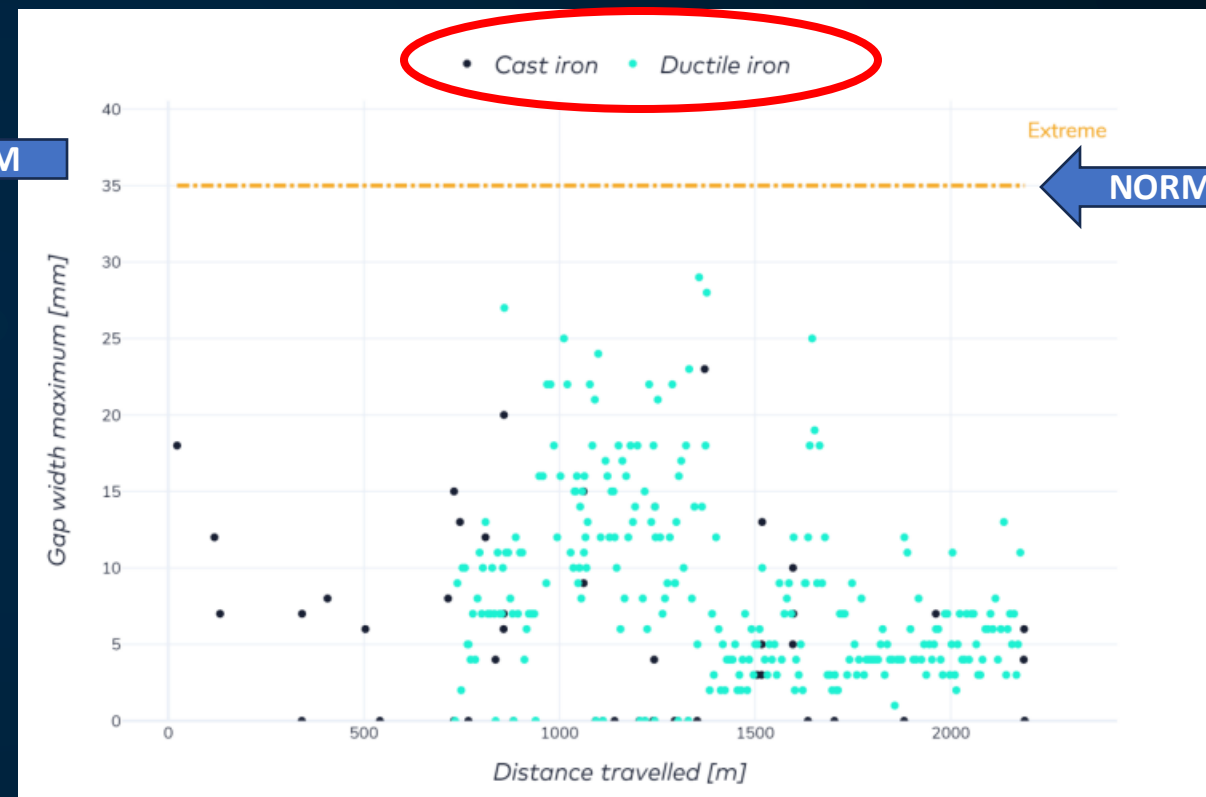
Maksimal bredde rørskjøt **støpejern & Duktil støpejern**

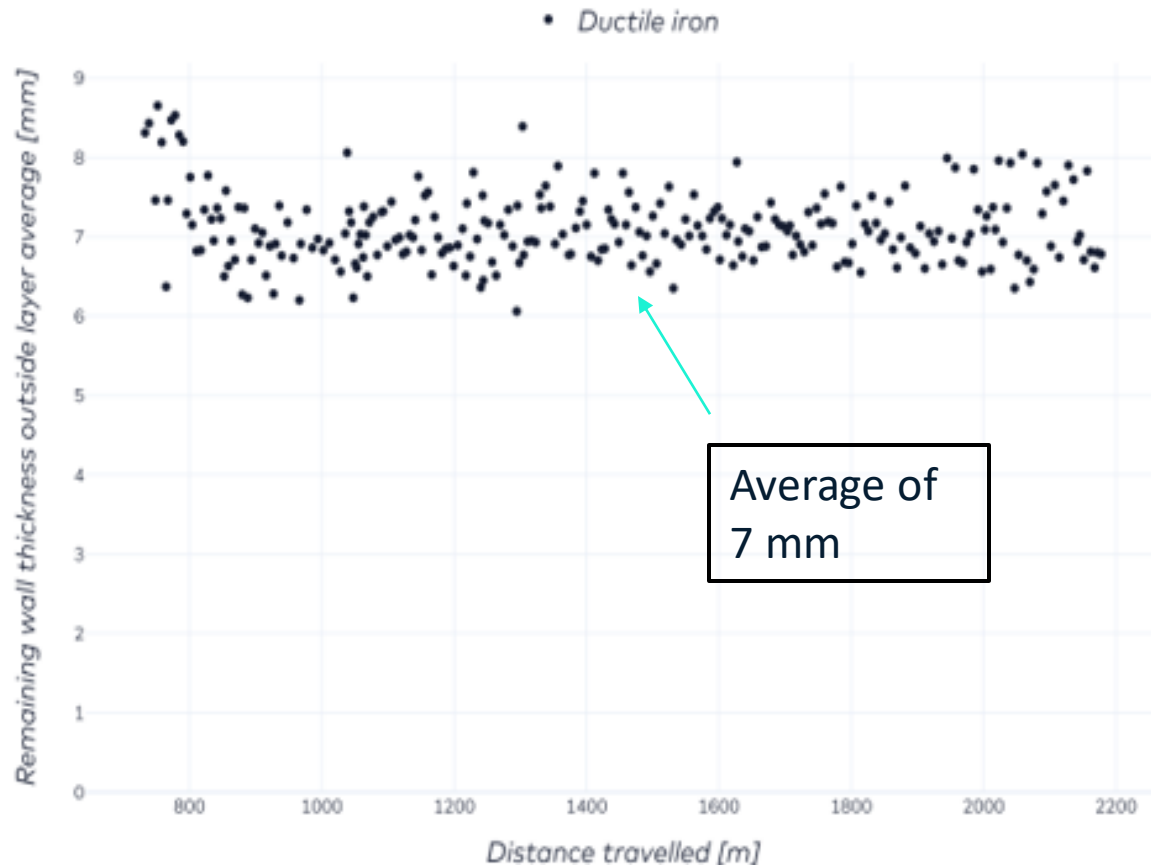
# VEGGTYKKELSE STØPEJERN

Veggtykkelsen til duktilt jern er stabil (6 – 8 mm) over hele rørledningen.

Ingen ekstreme topper er observert

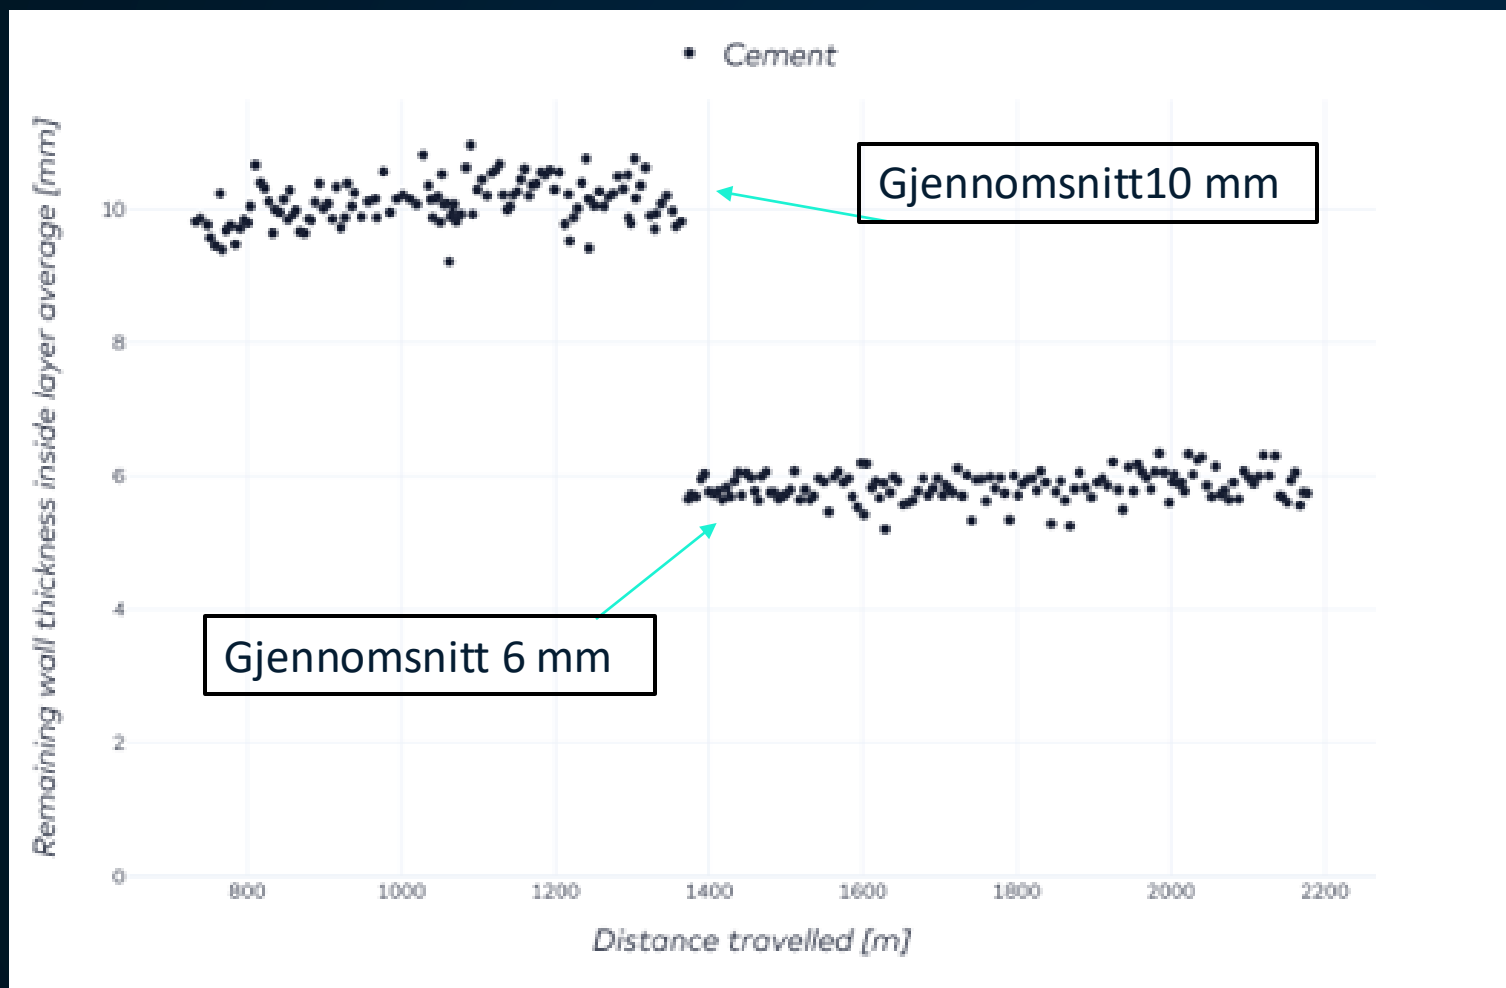
## VEGGTYKKELSE SEMENTFORING

Benyttet 2 typer rørledninger:  
10 mm og 6 mm sementforing.

Tykkelser er stabile og i god stand.

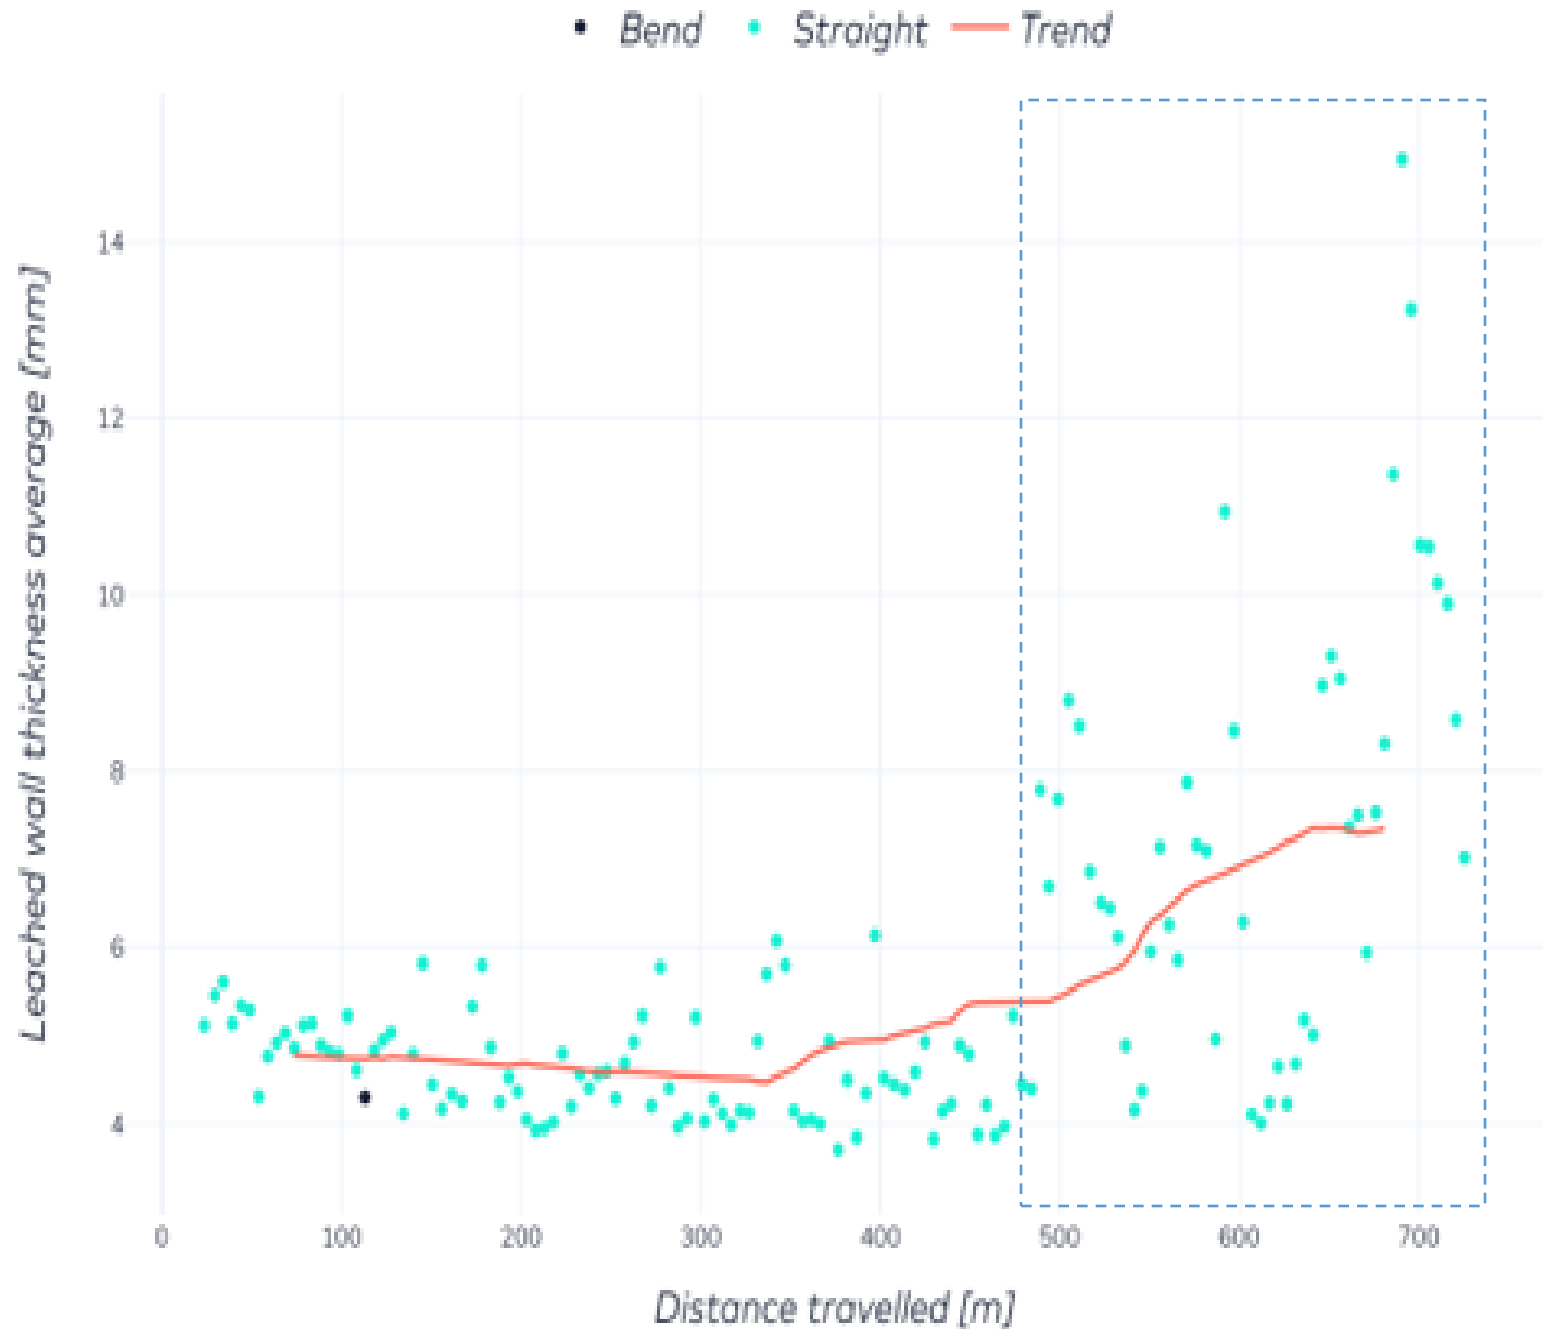
## UTVASKING AC

- Original veggtykkelse er 28,3 mm.
- Høyeste nivået utvasking siste 200 meter.
- Utvaskingsprosent opptil 50 % av sunn veggtykkelse.
- Strekningen med høyeste trykket

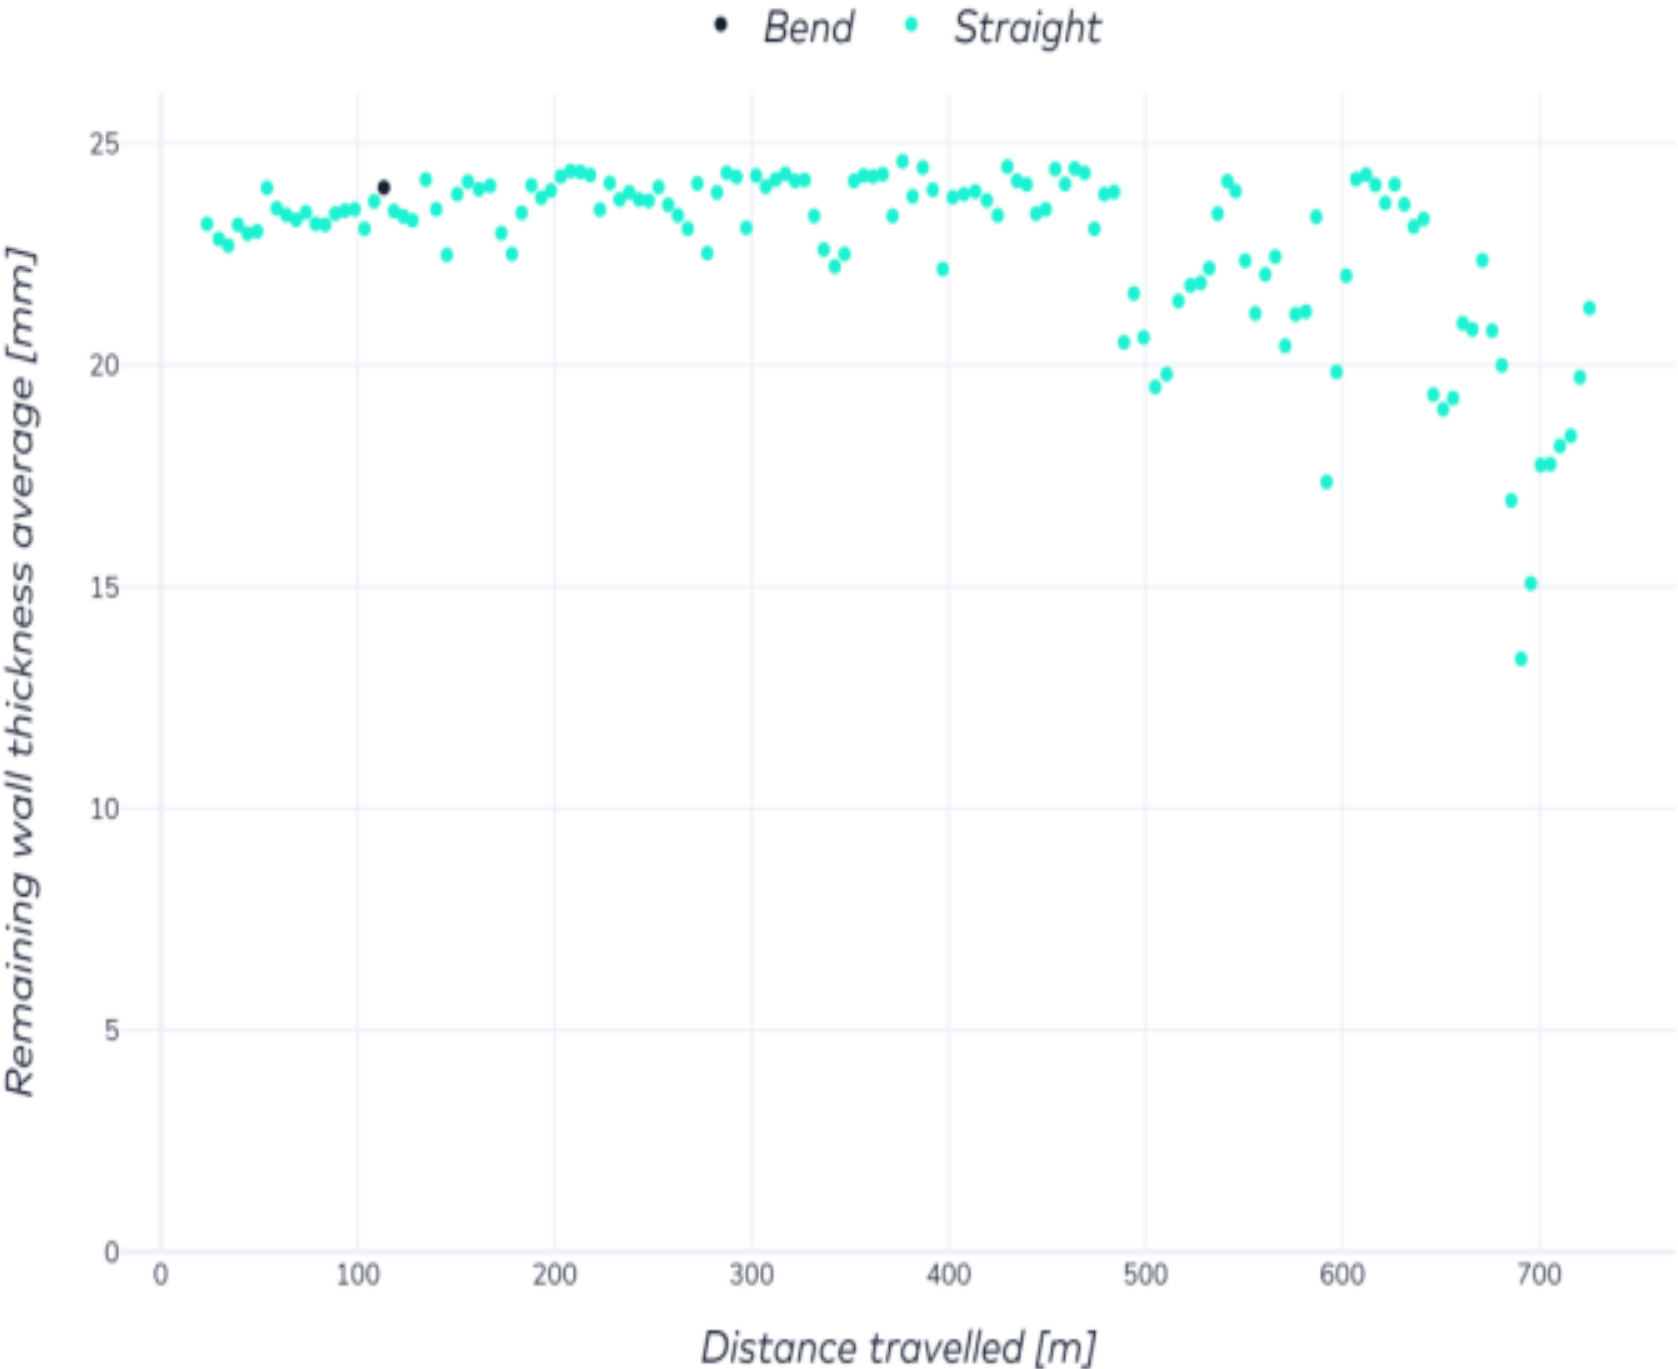
## Resterende SUNN veggtykkelse

Original veggtykkelse er 28,3 mm.

Gjenværende sunn veggtykkelse er den laveste innenfor de siste 200 meterne av AC-seksjonen.
