BÆRUM  
KOMMUNE

# Utsiktet detonasjon og mulig sammenheng med bruk av elektriske maskiner

Jarle Halkinrud 13.januar 2026

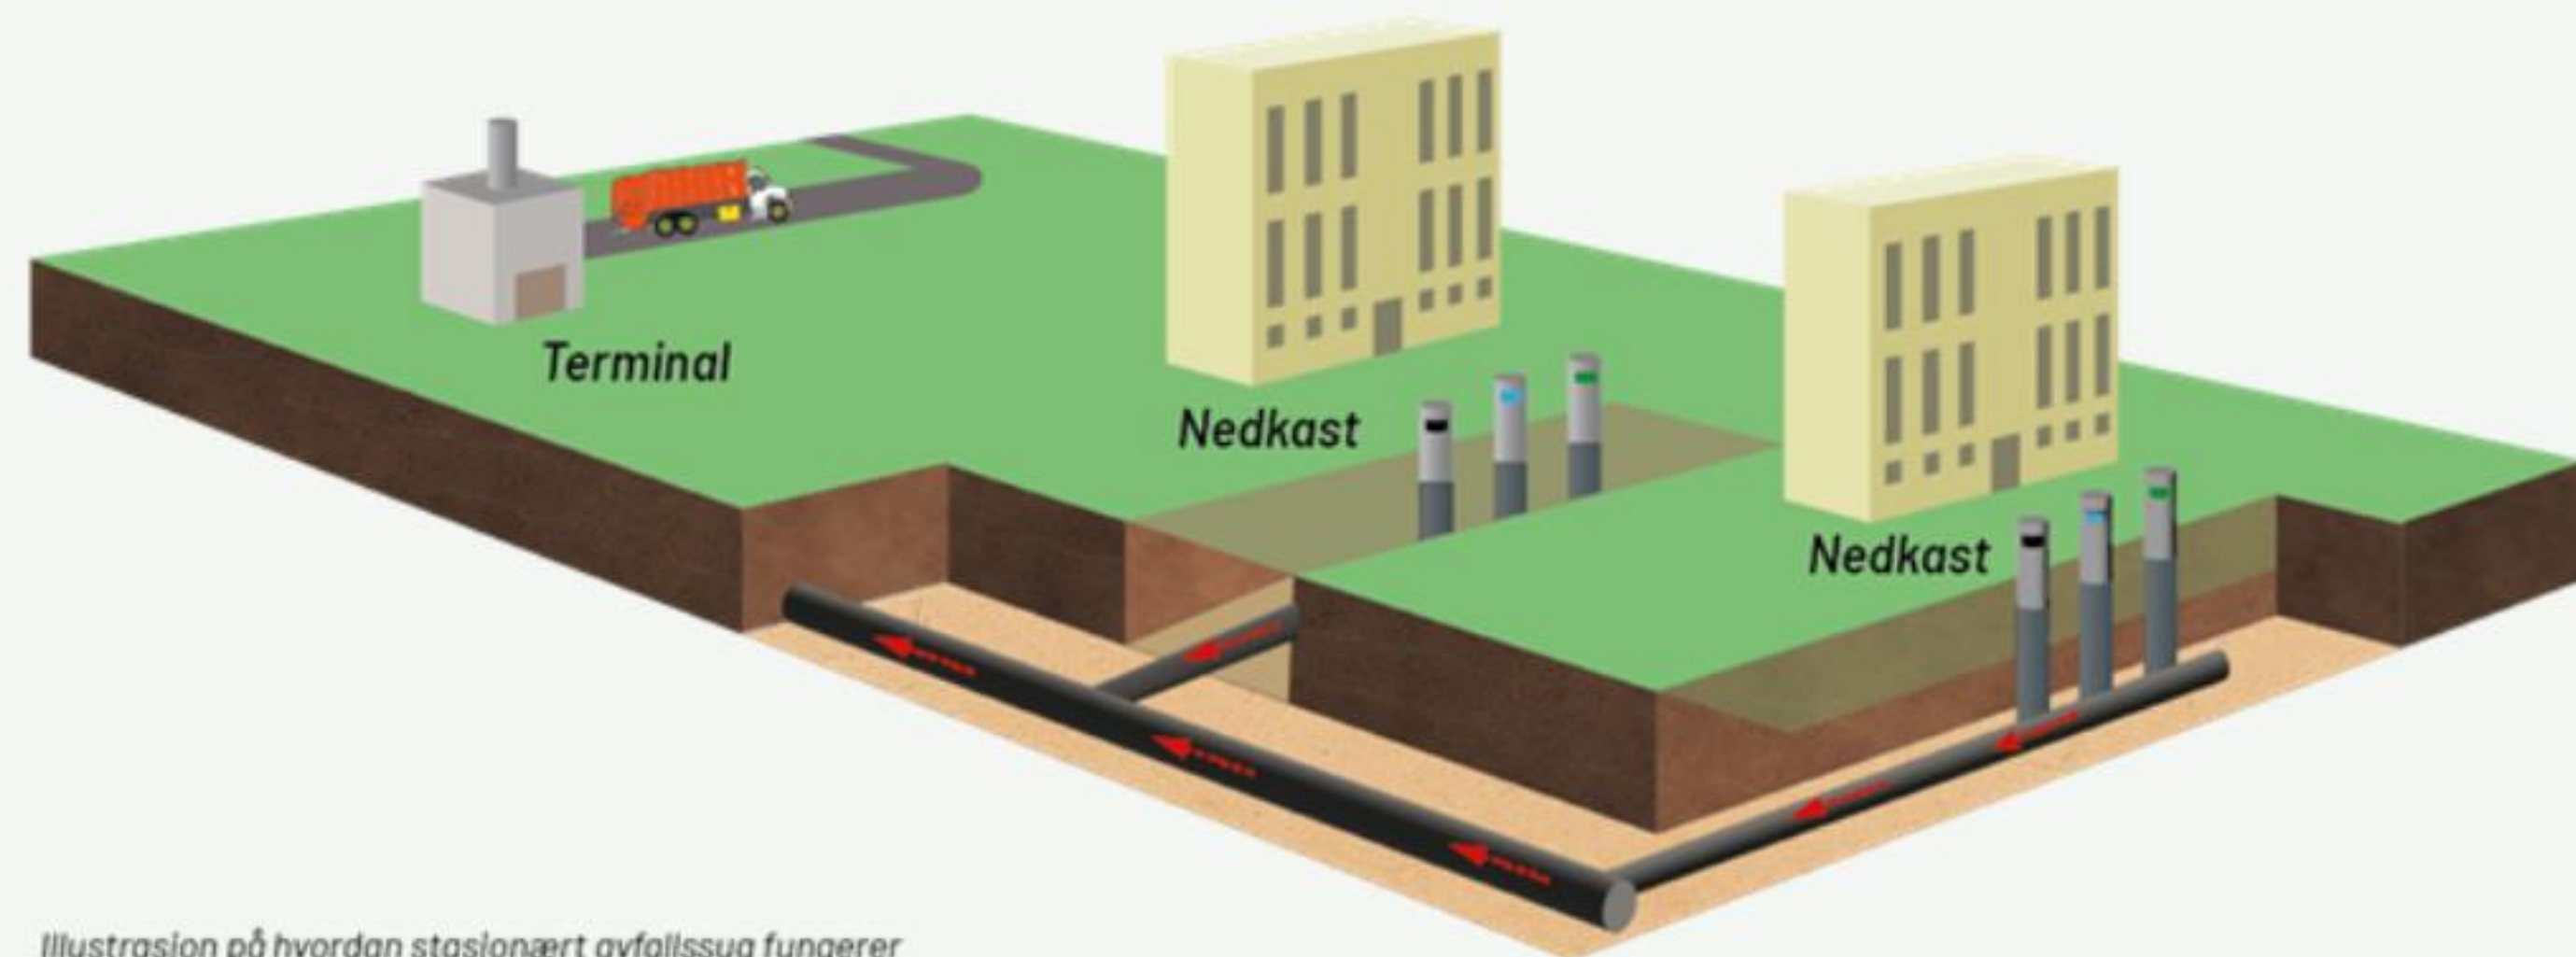
Illustrasjon på hvordan stasjonært avfallssug fungerer

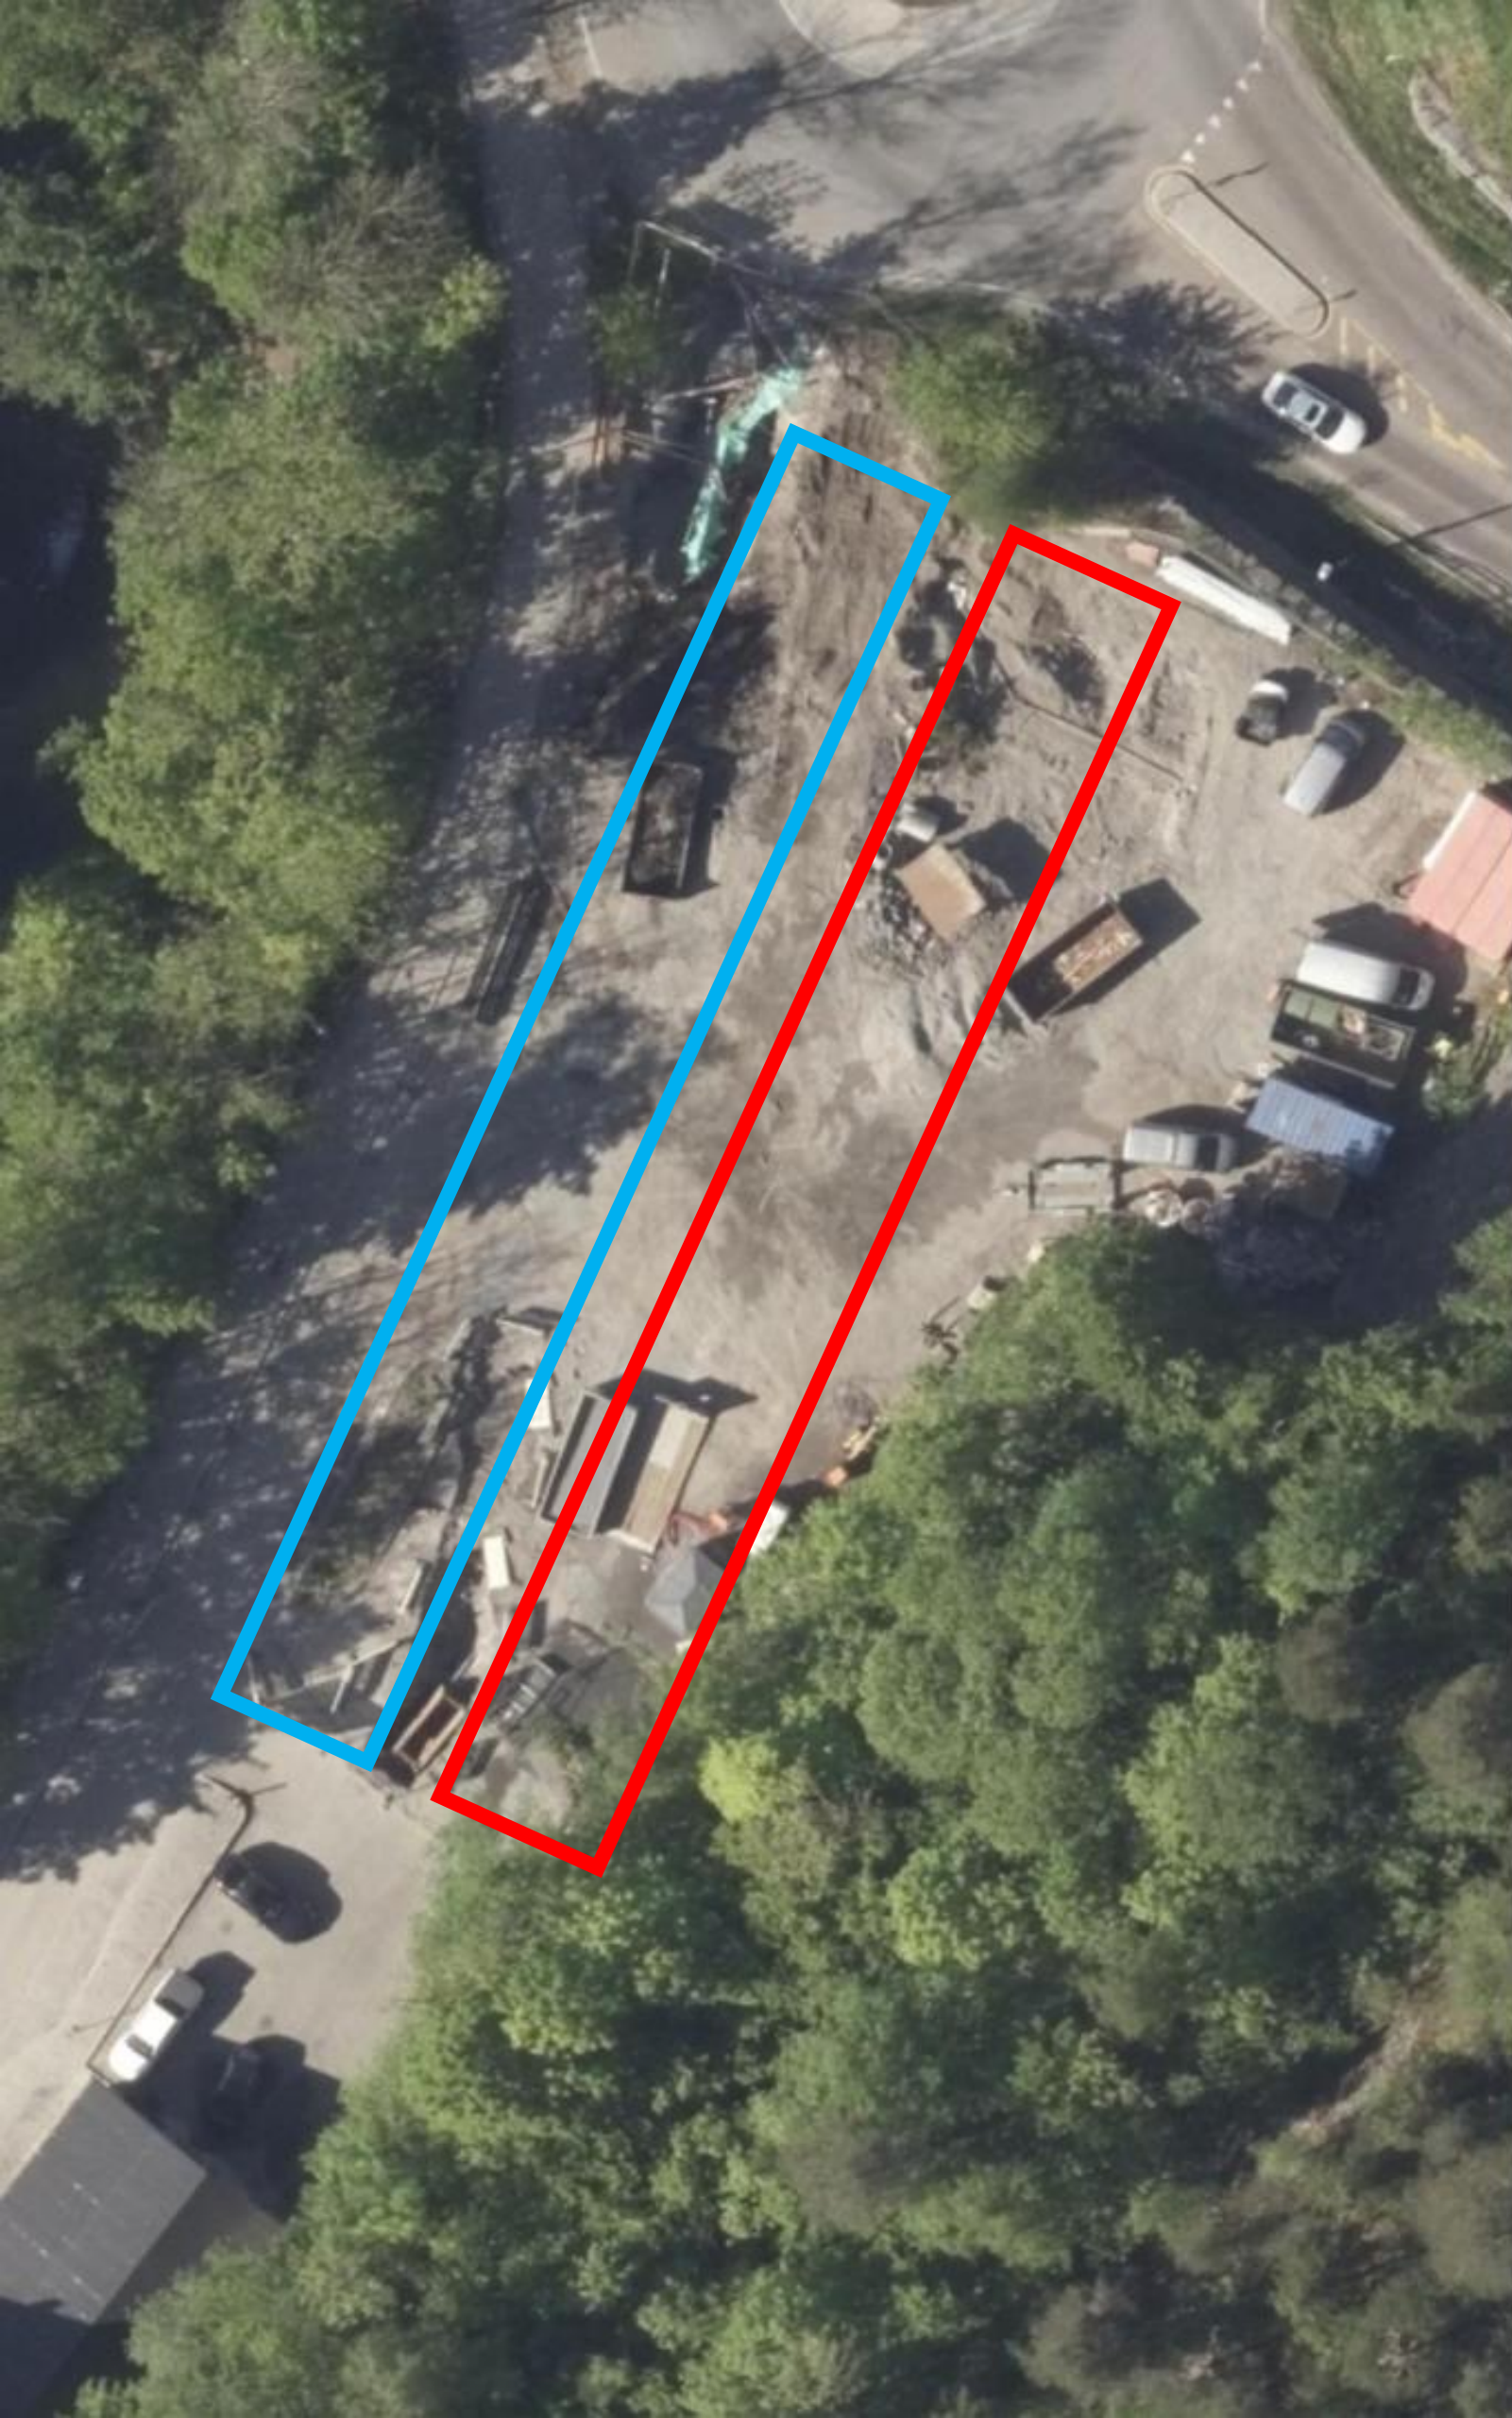
Ny grøft i  
jomfruelig fjell

Gammel grøft  
(2006)

3 m

- Prosjektleder fikk en telefon om en hendelse på anlegg
- Detonasjon under kablet elektrisk graver som stod plassert over eksisterende VA-grøft (2006) - tydelig bevegelse av maskin og grunn
- Ingen skadet
- Arbeidet ble umiddelbart stanset
- Varsling DSB, Arbeidstilsynet, Politiet og internt i egen organisasjon

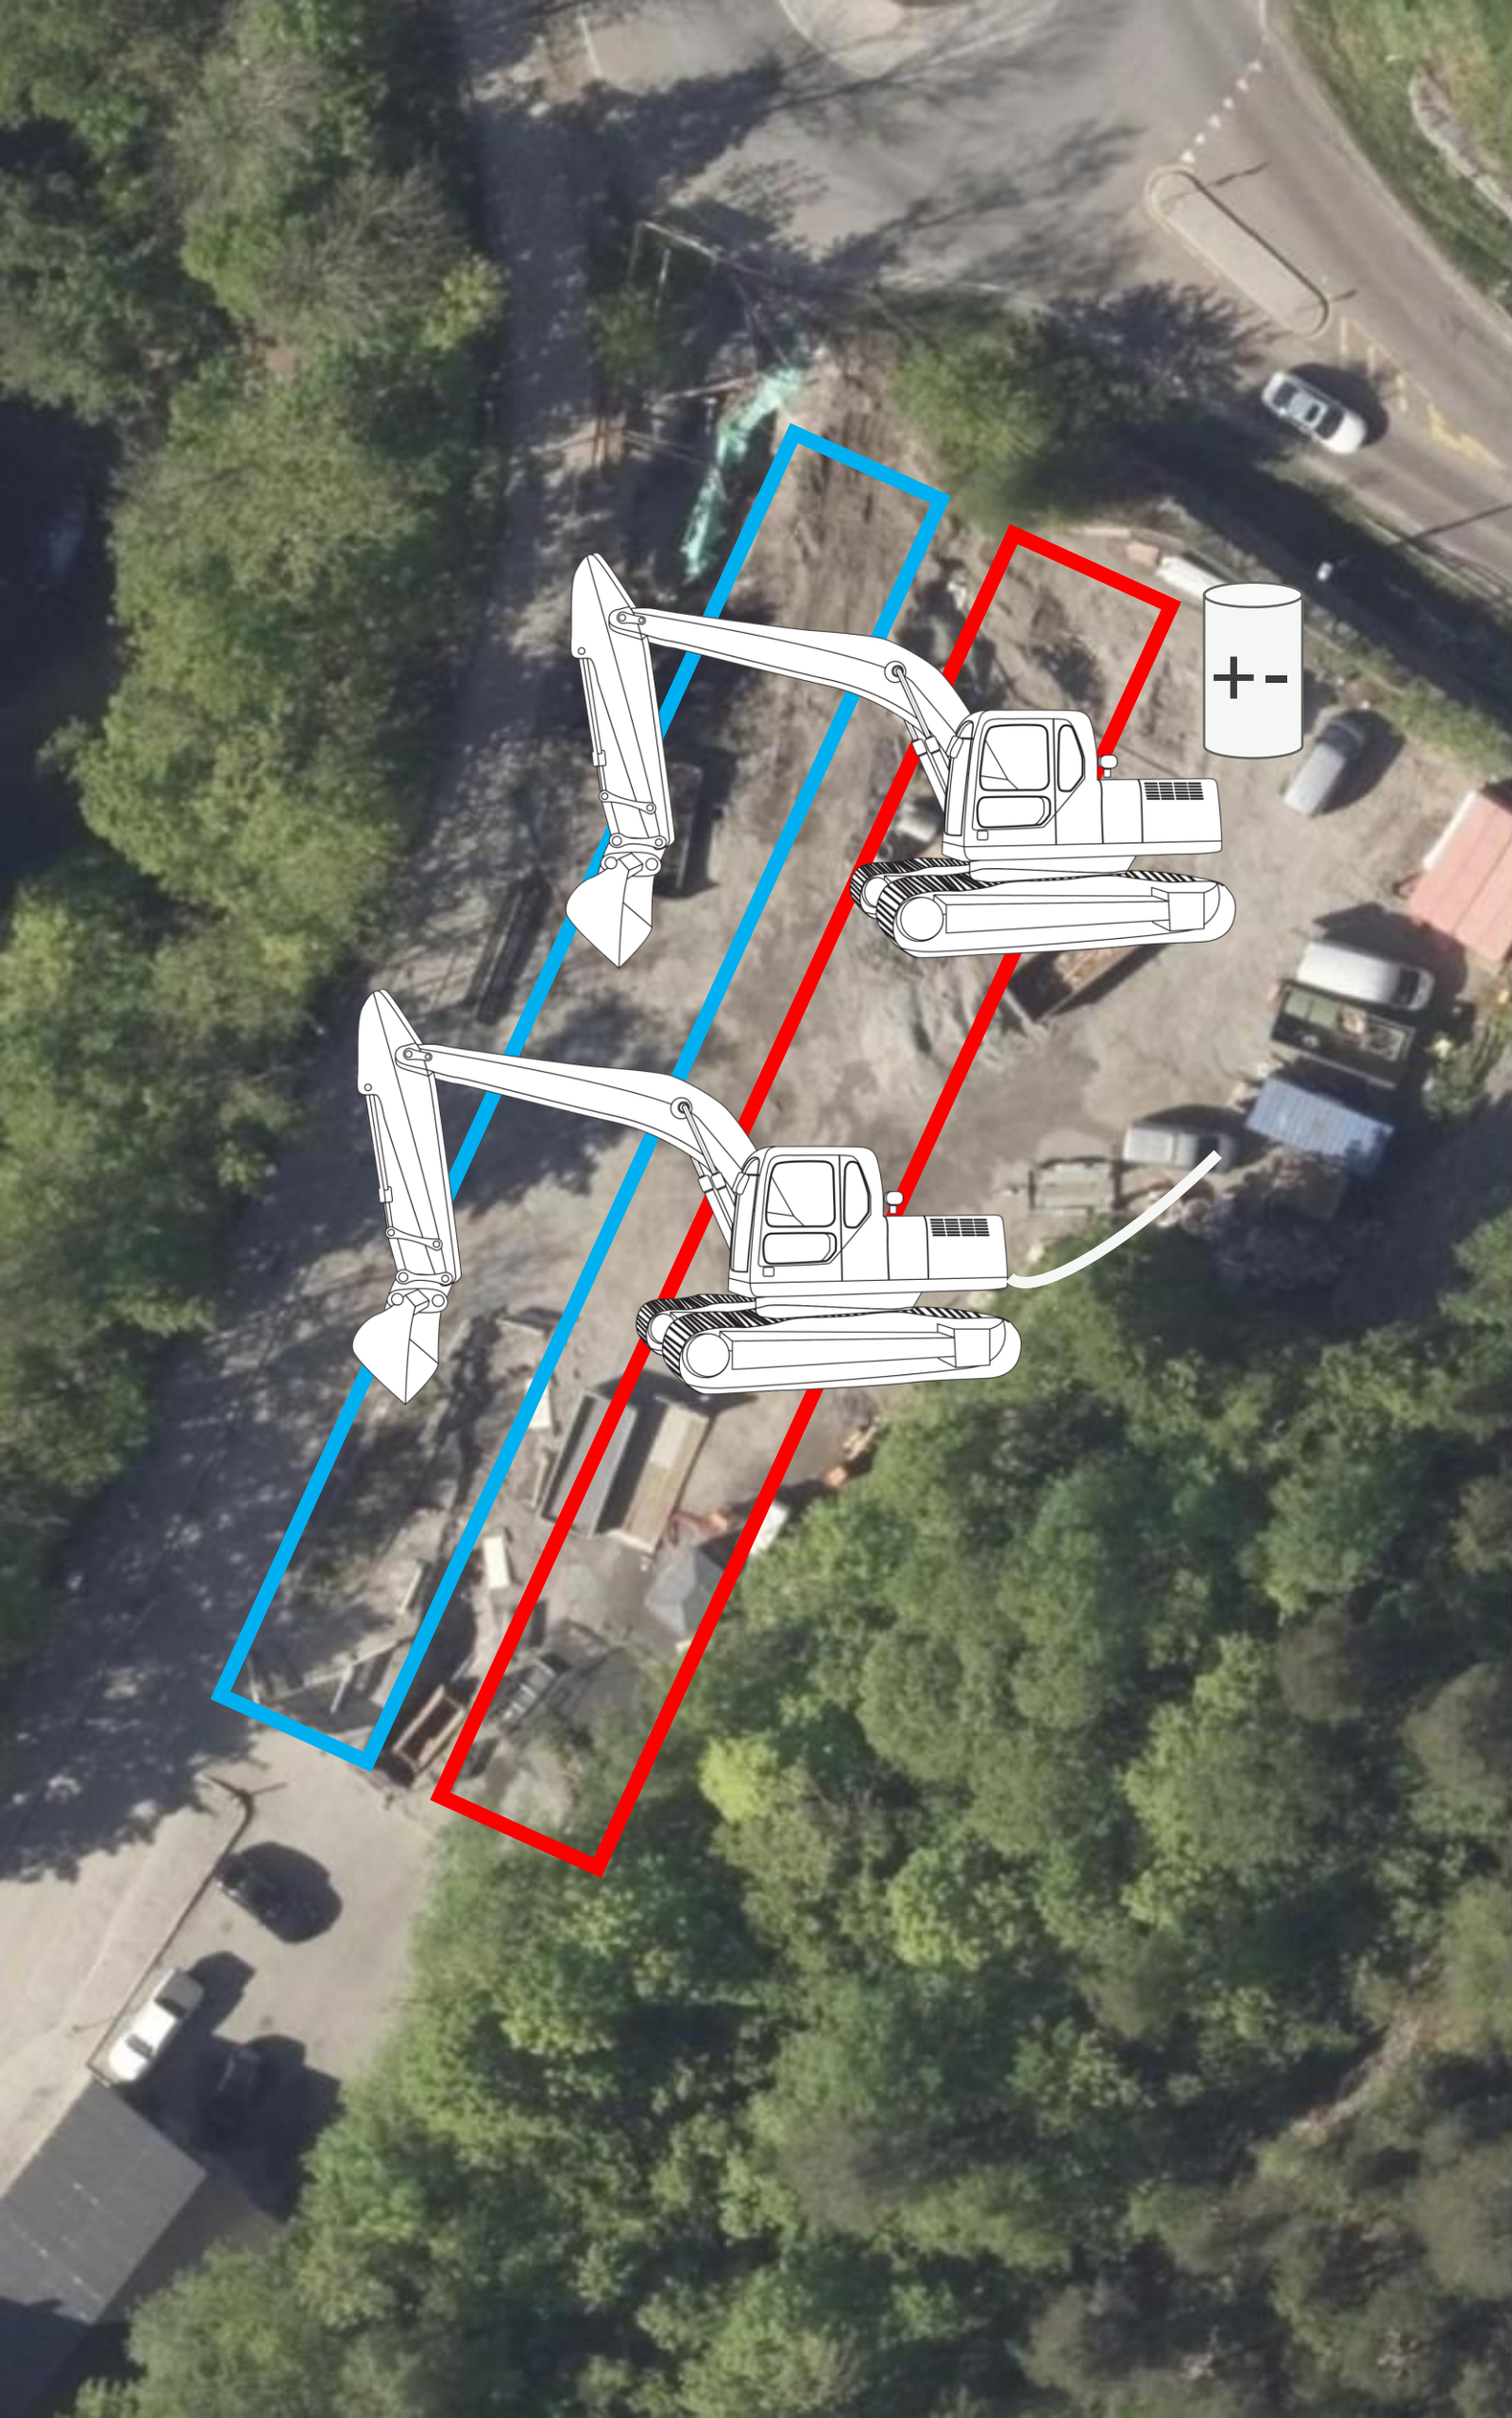
Ny grøft i  
jomfruelig fjell

Gammel grøft  
(2006)

3 m

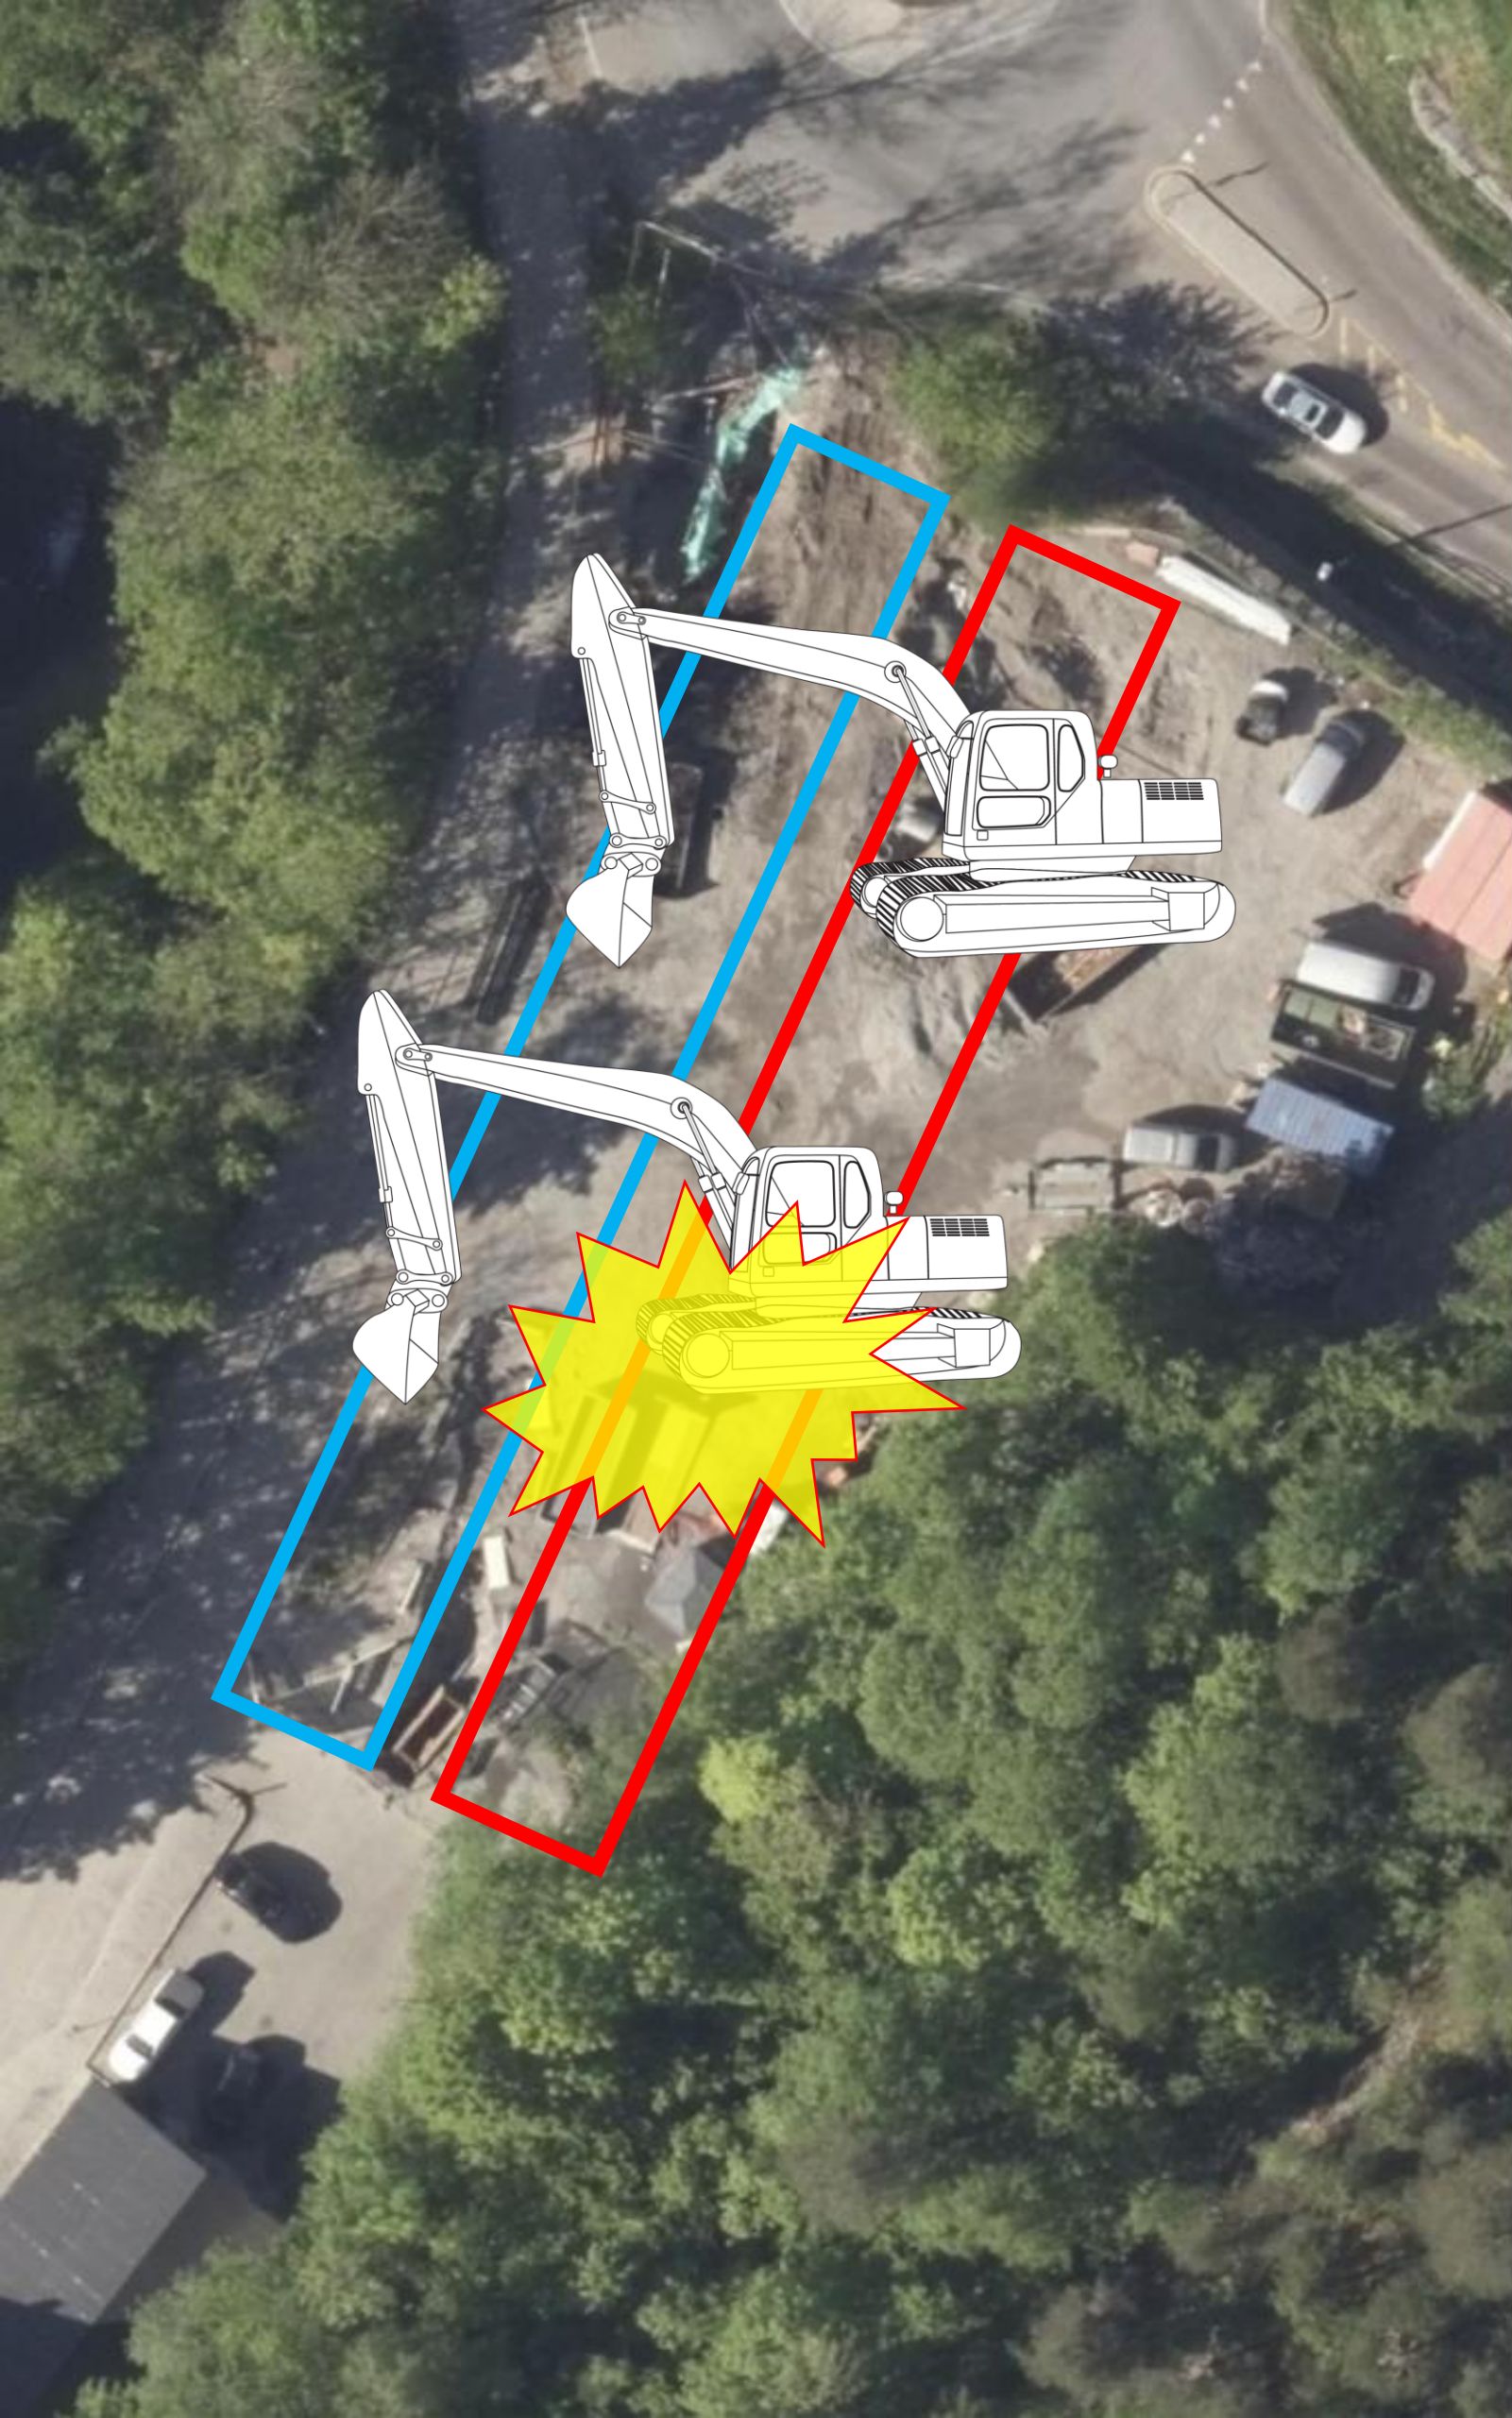
Ny grøft i  
jomfruelig fjell

Gammel grøft  
(2006)

3 m

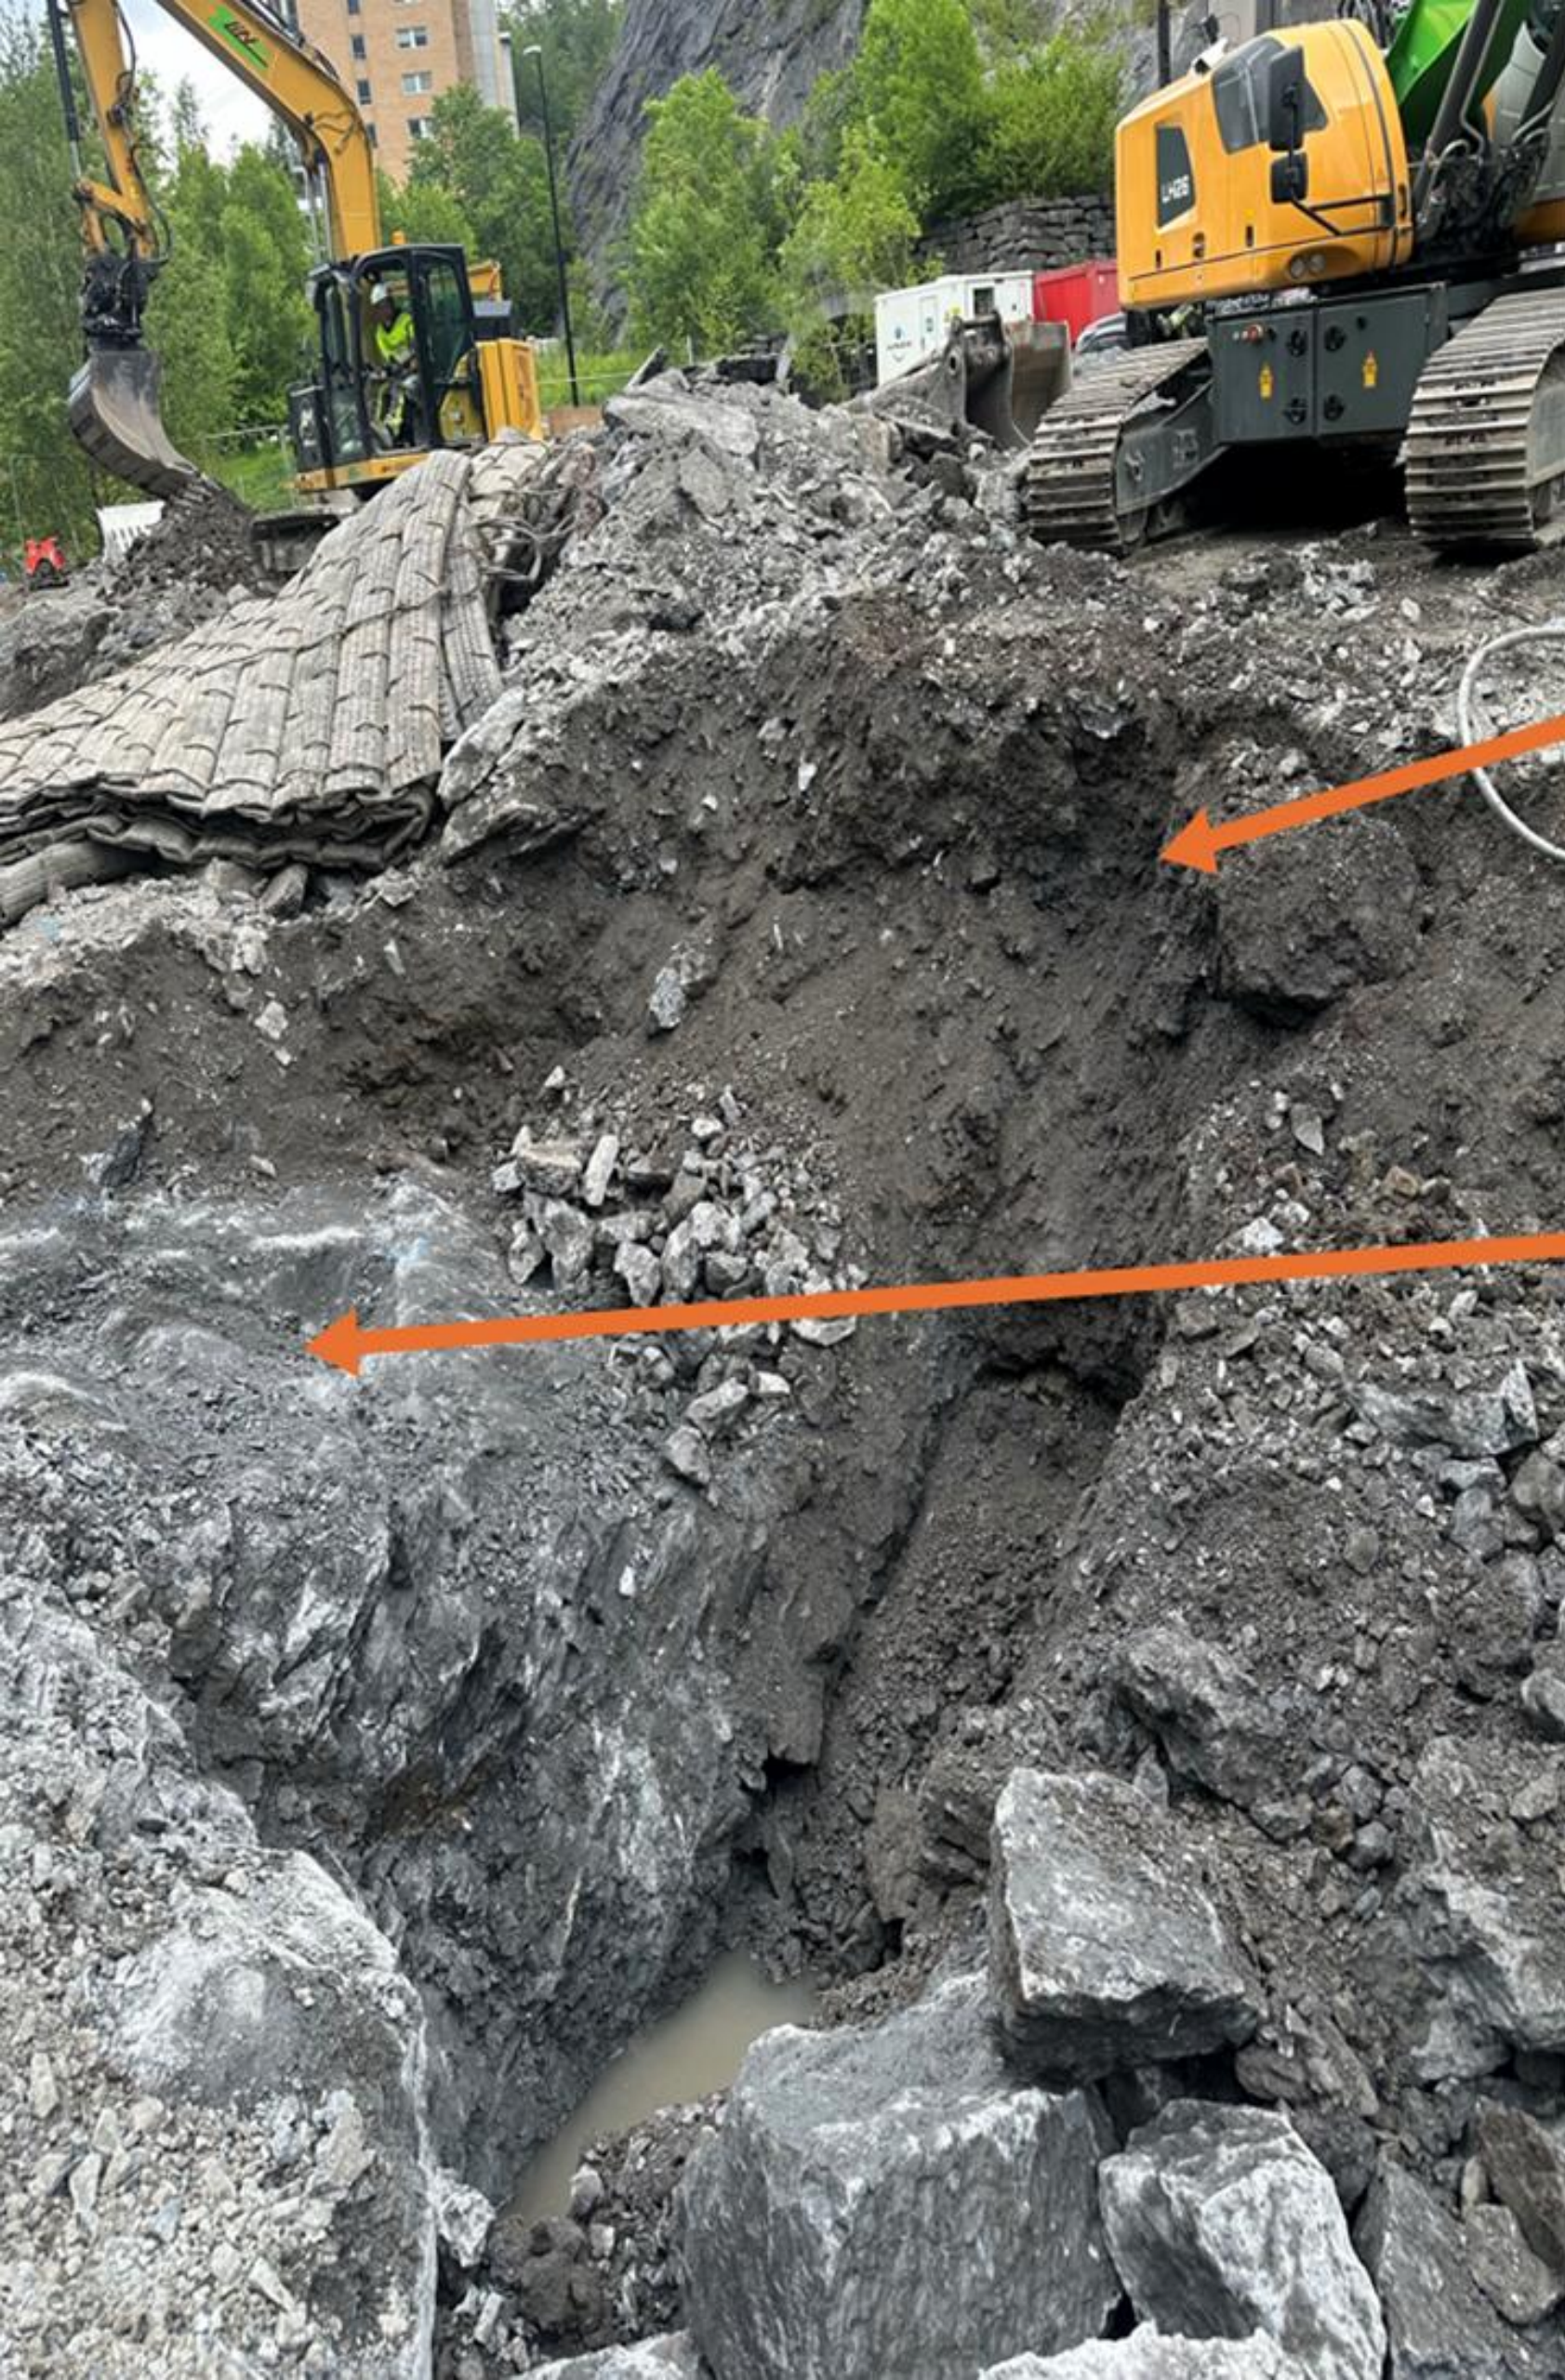
Detonasjon

Arbeider i ny grøft

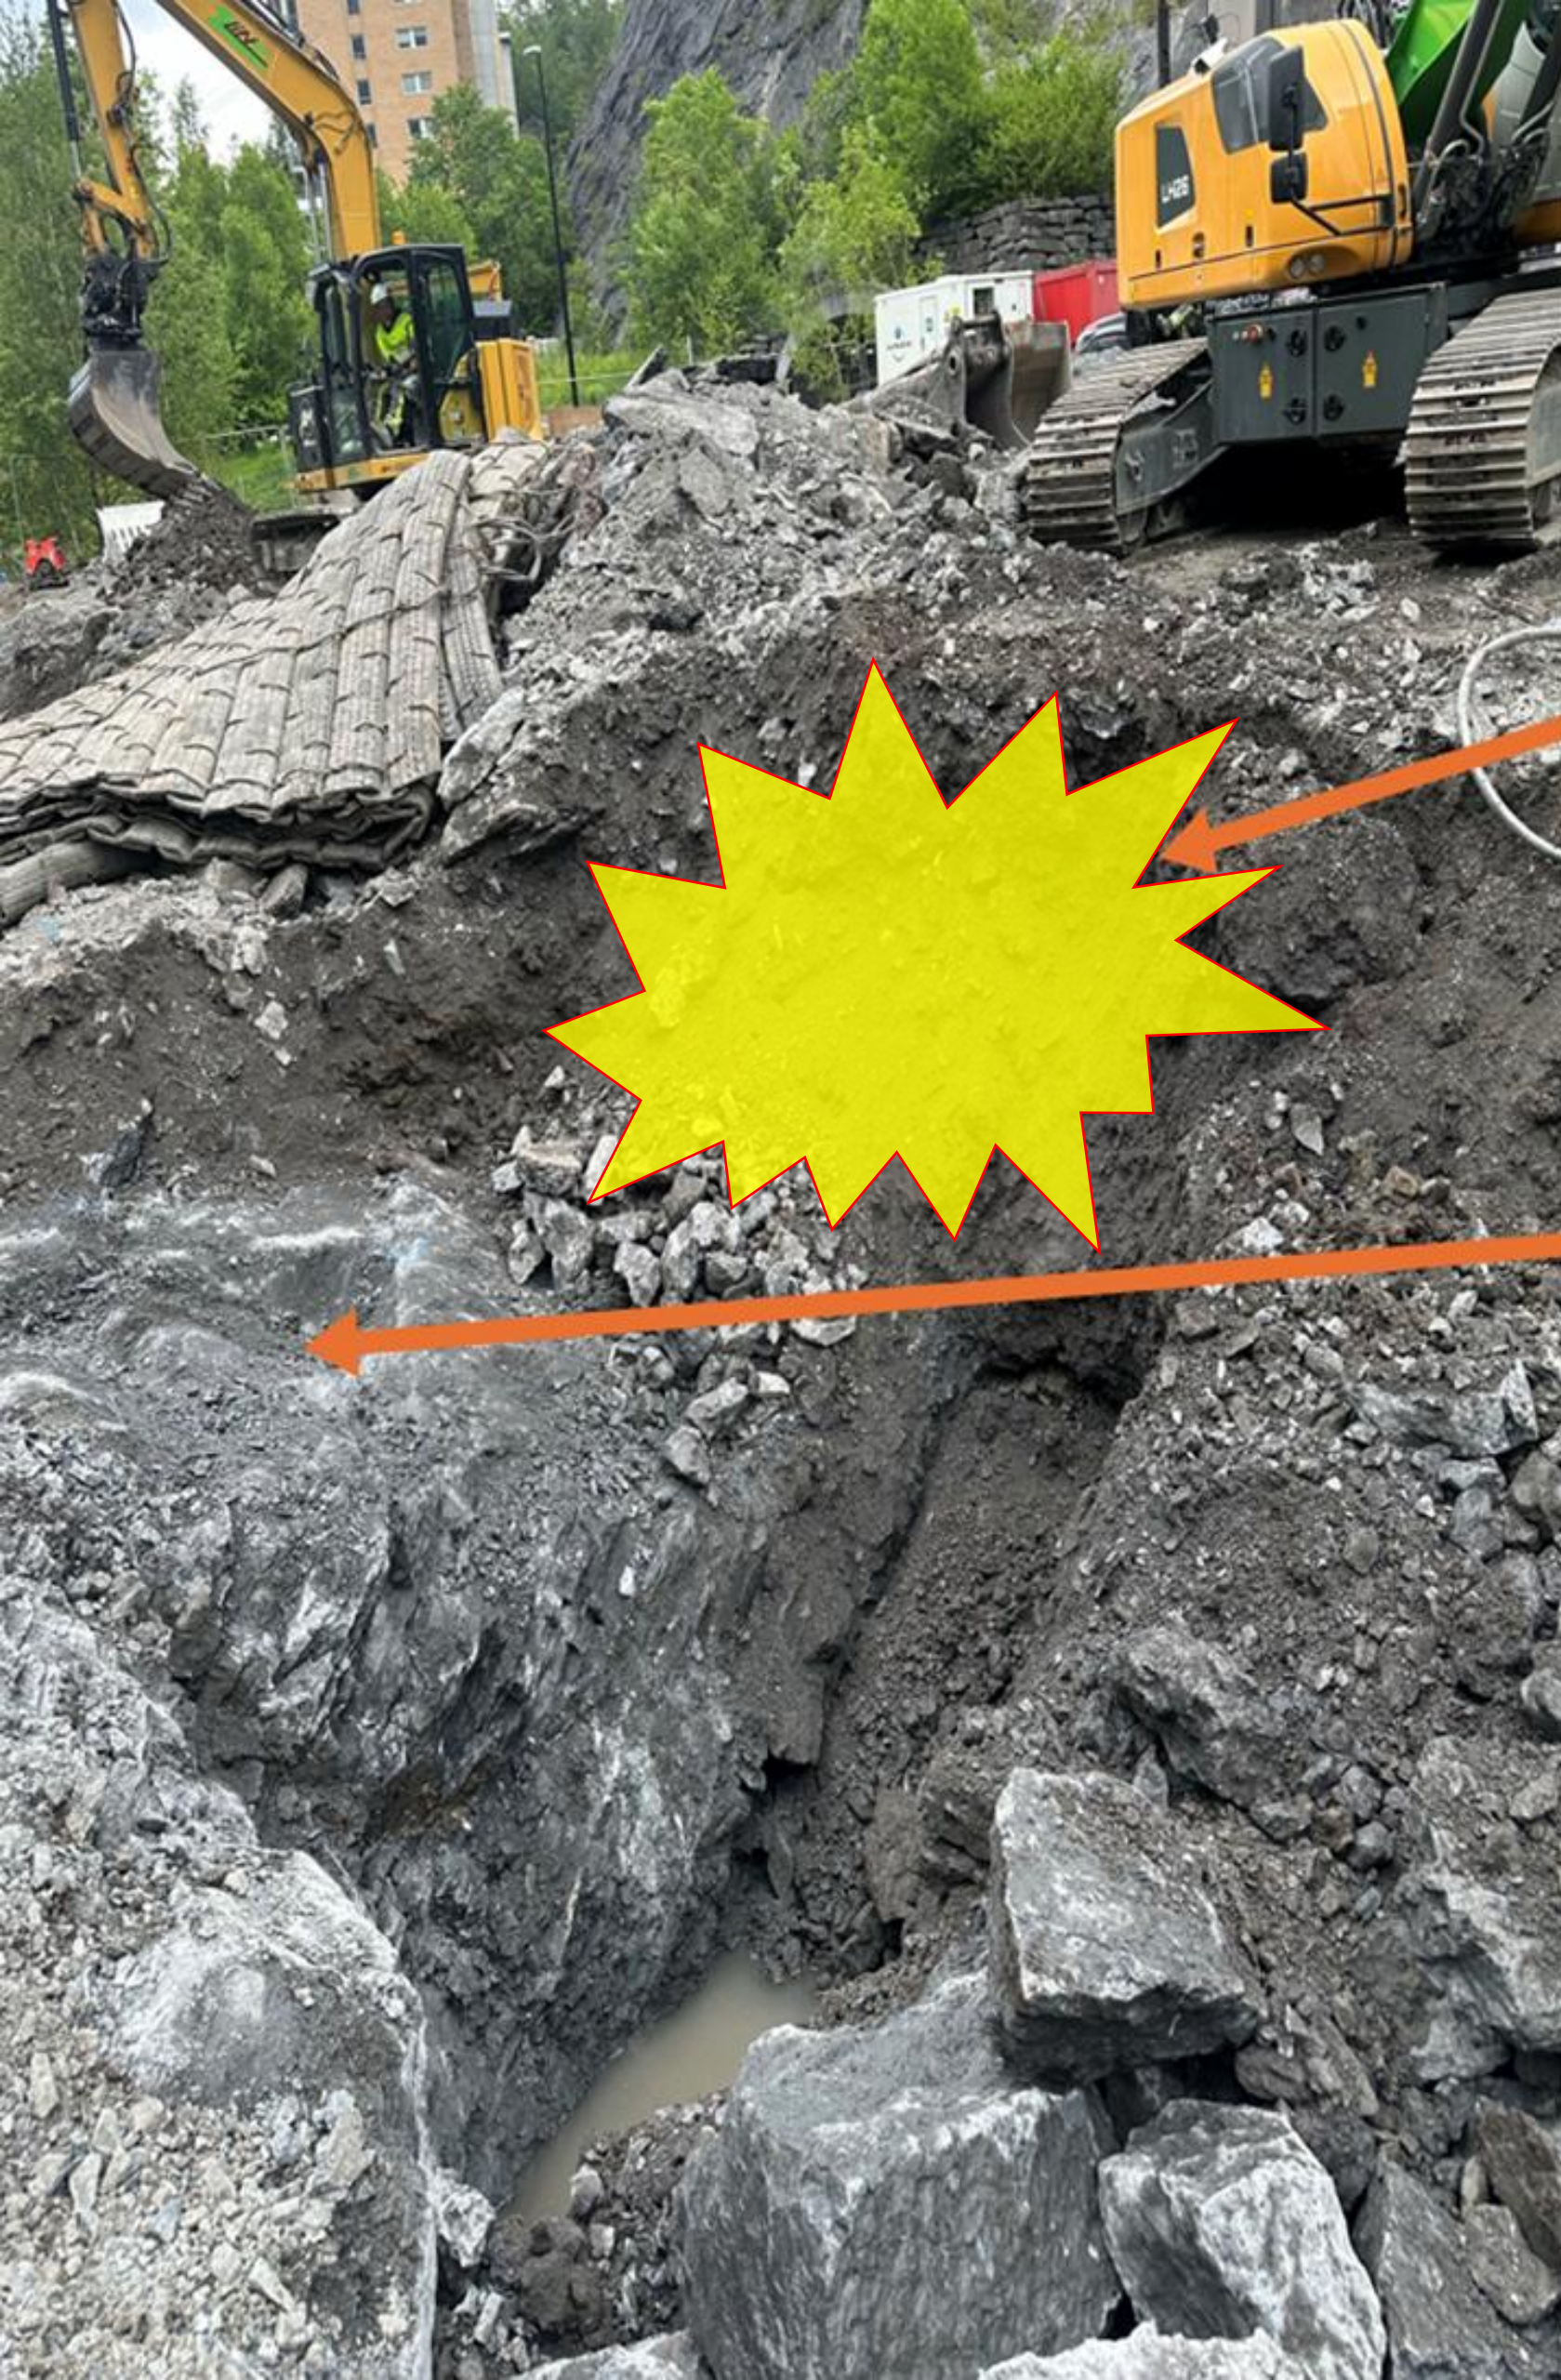
Detonasjon

Arbeider i ny grøft

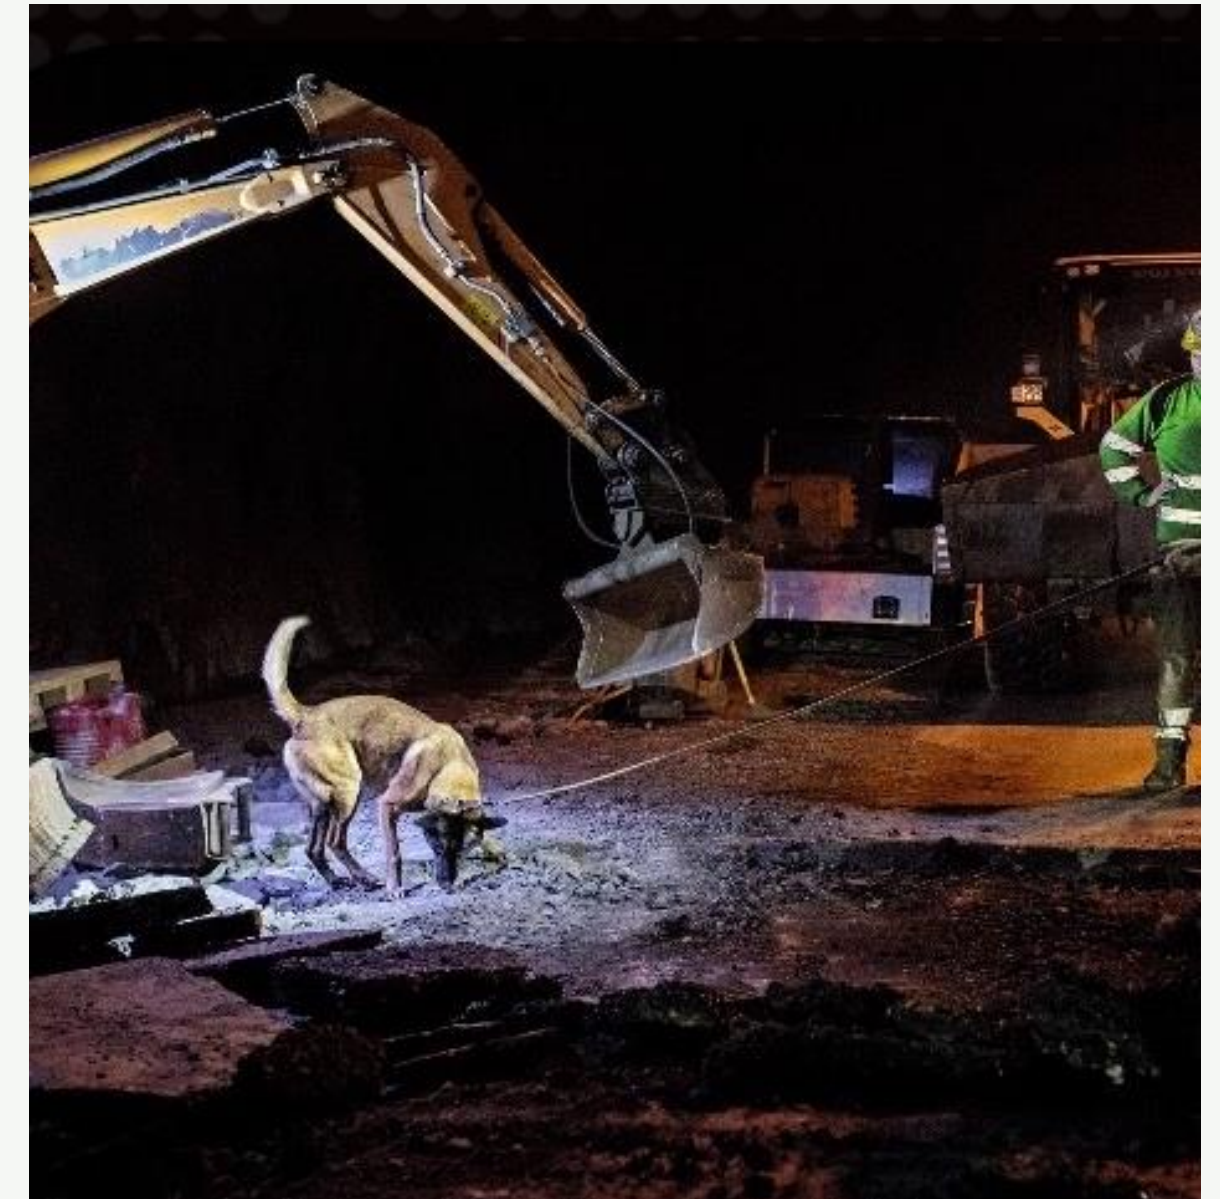
# Praktisk test Arne Olav Lund AS

En entreprenør gjorde en fysisk test i egen regi, i samarbeid med en sprengningsentreprenør.

Basert på testen og entreprenørens erfaring med forsagere og gjenværende sprengstoff, ble risiko ved bruk av batterielektrisk maskin vurdert å være på nivå med fossildrevet maskin i denne konteksten
