BÆRUM  
KOMMUNE

# Utsiktet detonasjon og mulig sammenheng med bruk av elektriske maskiner

Jarle Halkinrud 13.januar 2026

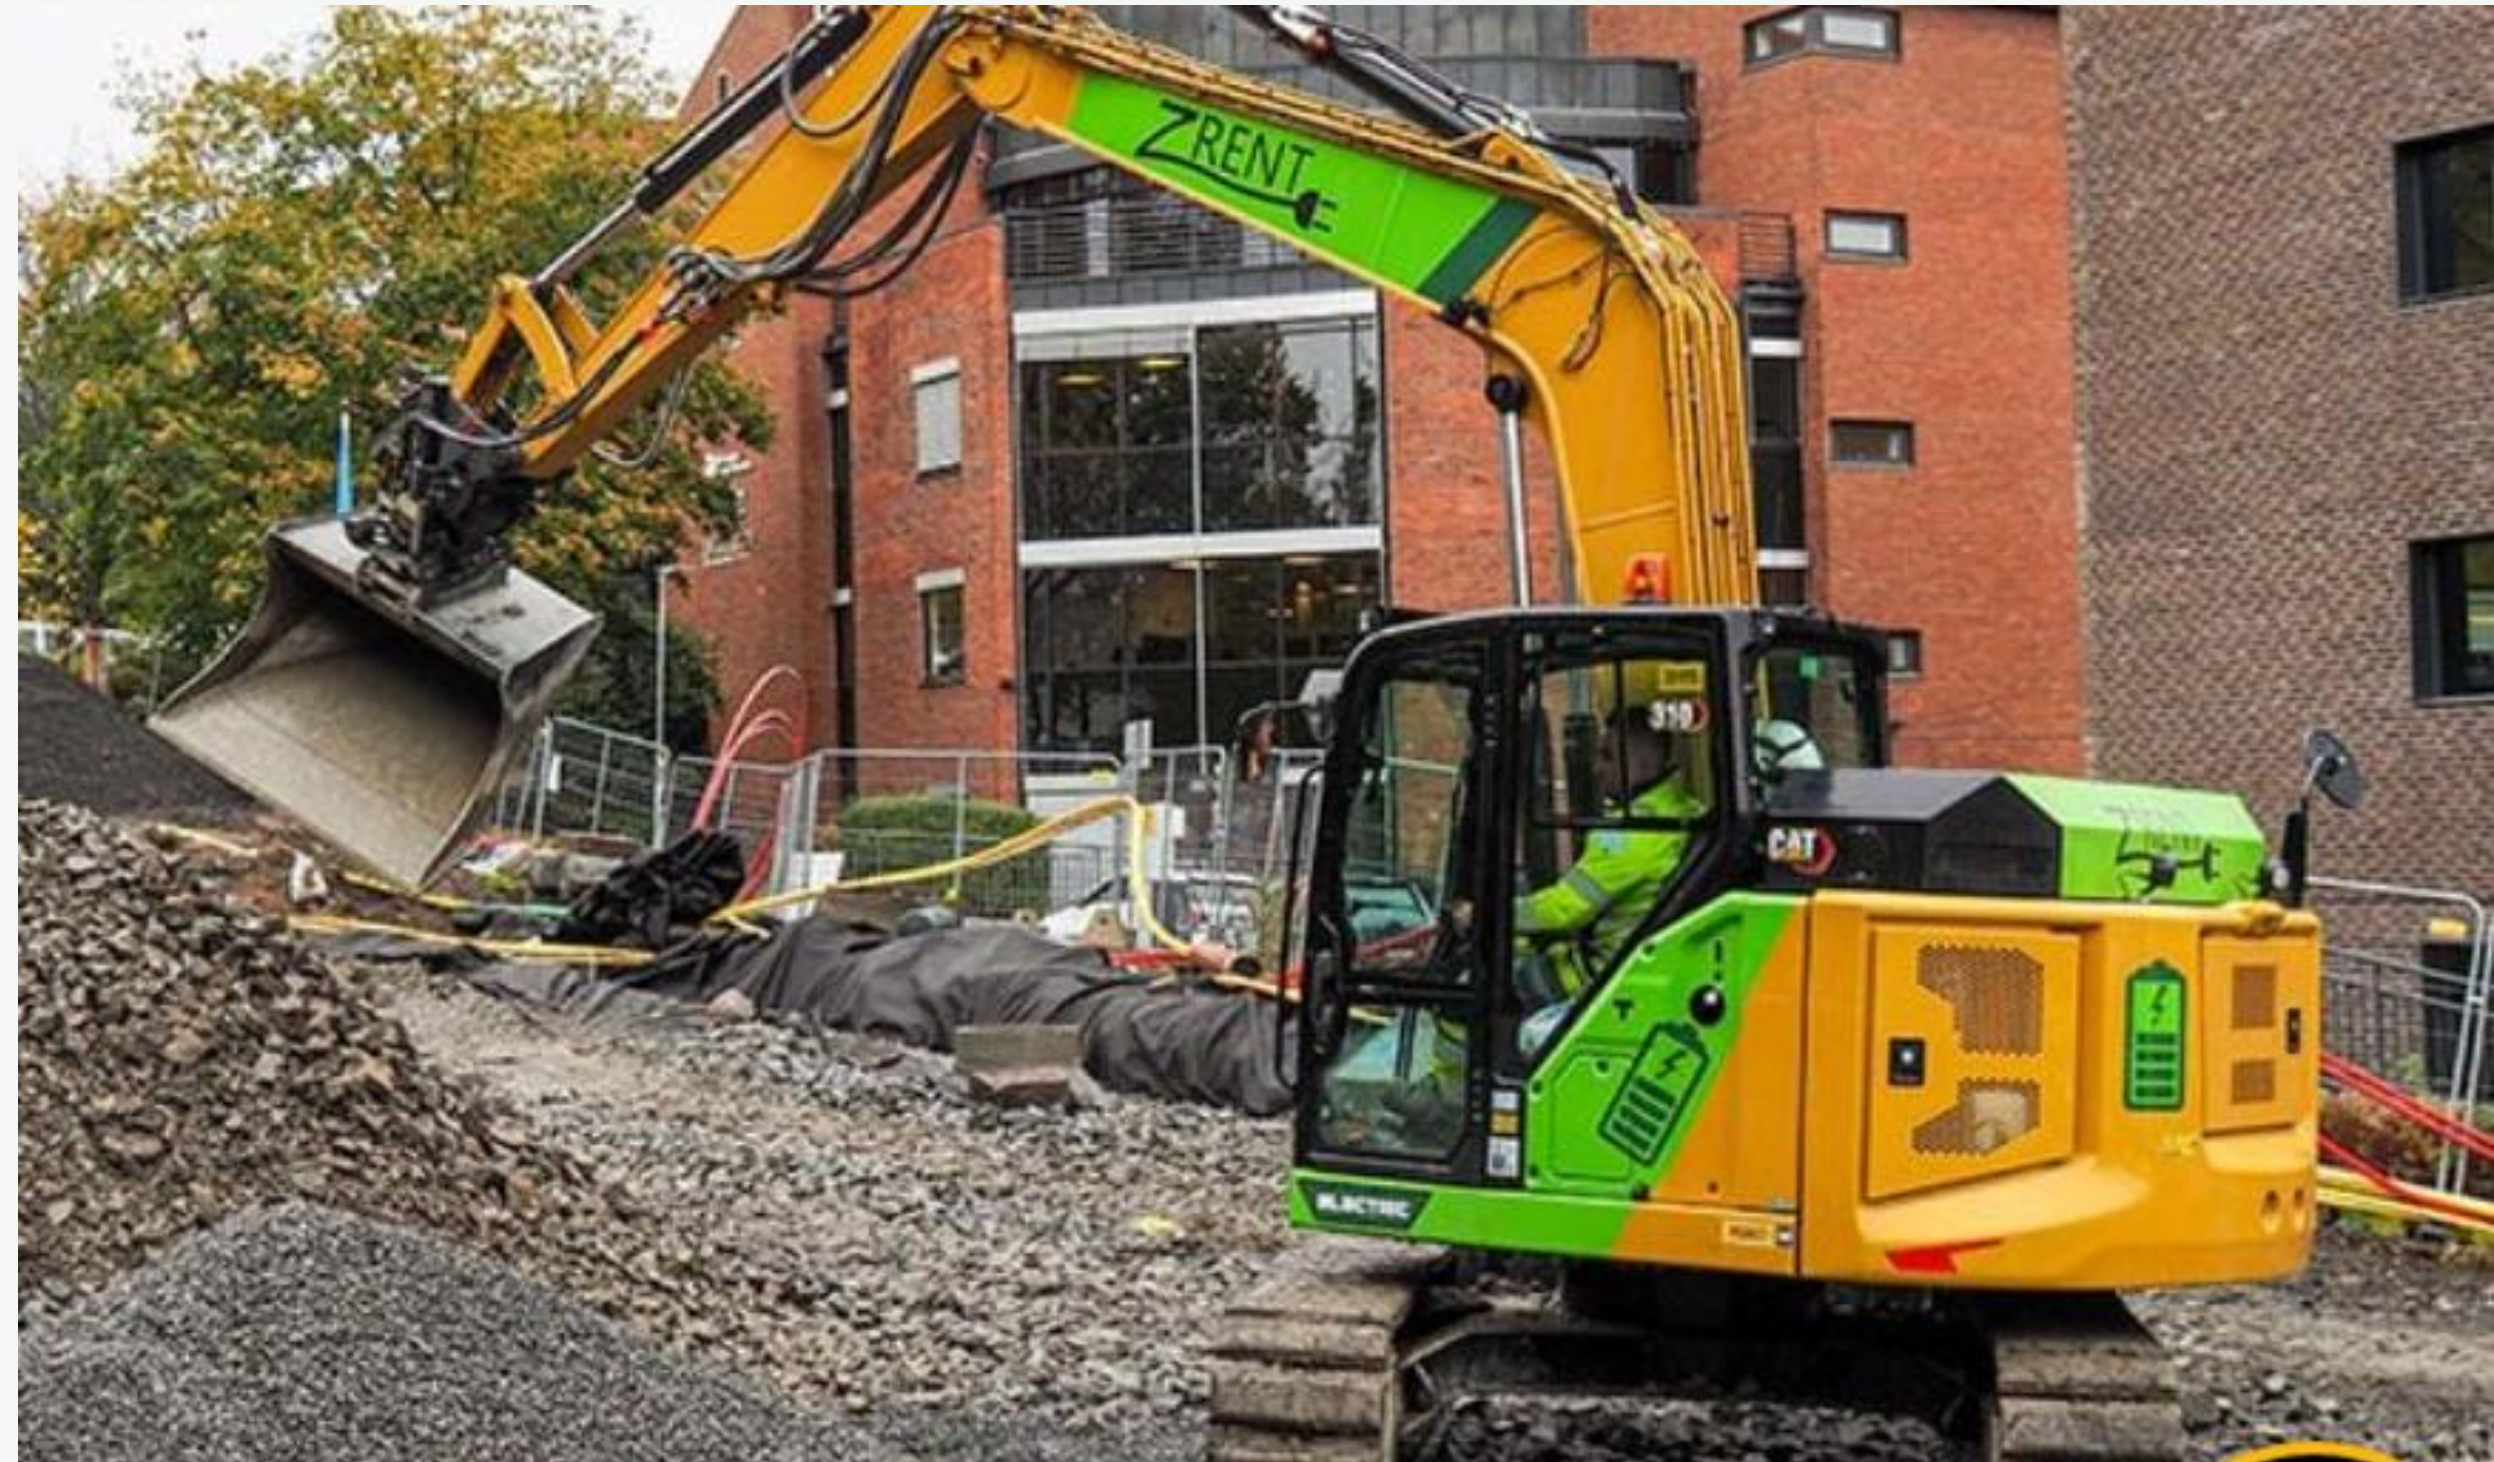
# Målbar test fra maskinleverandørene Zeppelin

- ▶ Batteridrevet gravemaskin koblet og ikke koblet til kabel
- ▶ Gjennomført i desember 2025
- ▶ Rapporten fra deres elektrorådgiver er ikke mottatt
