# HALLINGTREFF 2025

## Tilstandsvurdering av vannledninger med ultralyd

# Inspeksjon Holmestrand

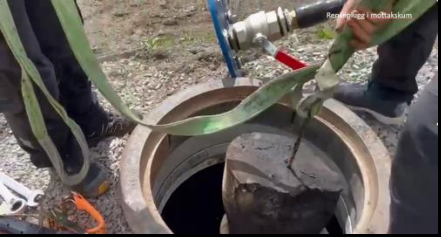
Renseplugg i mottakskum

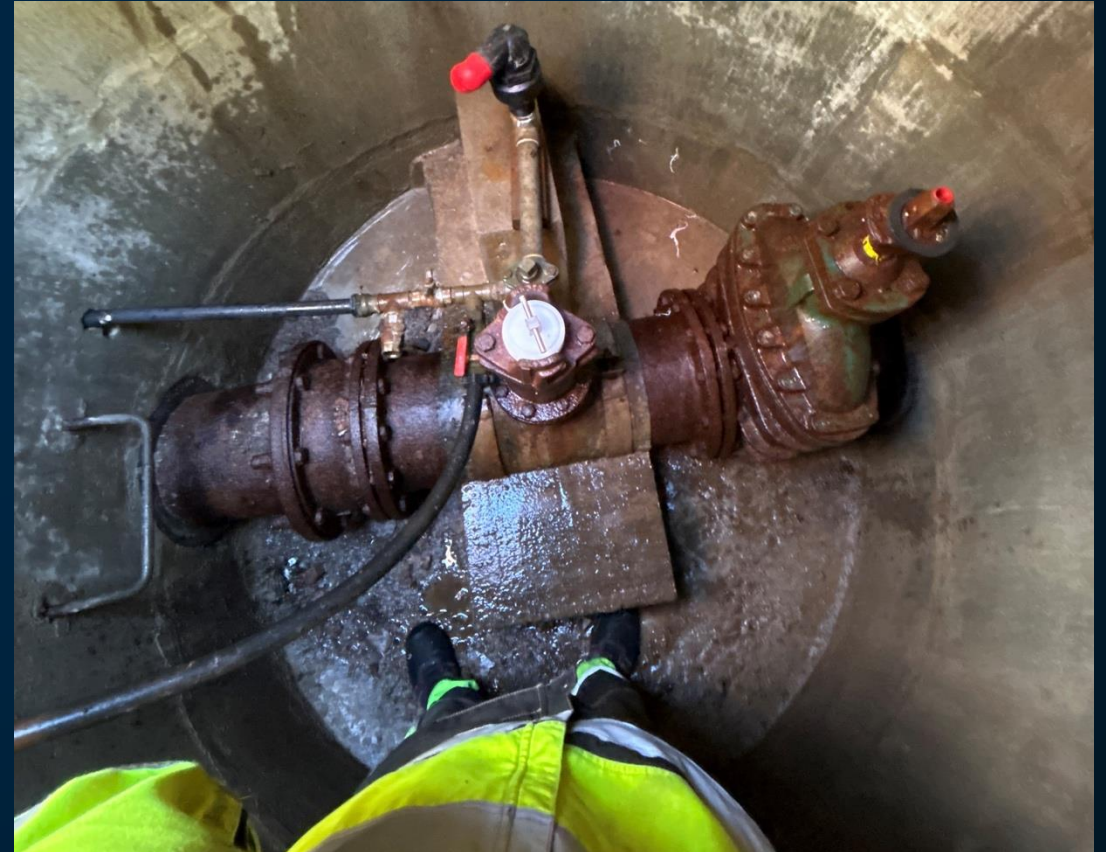
# MOTTAKSKUM

- ✓ Funksjon lufteventiler
- ✓ Sluseventilene helt åpen

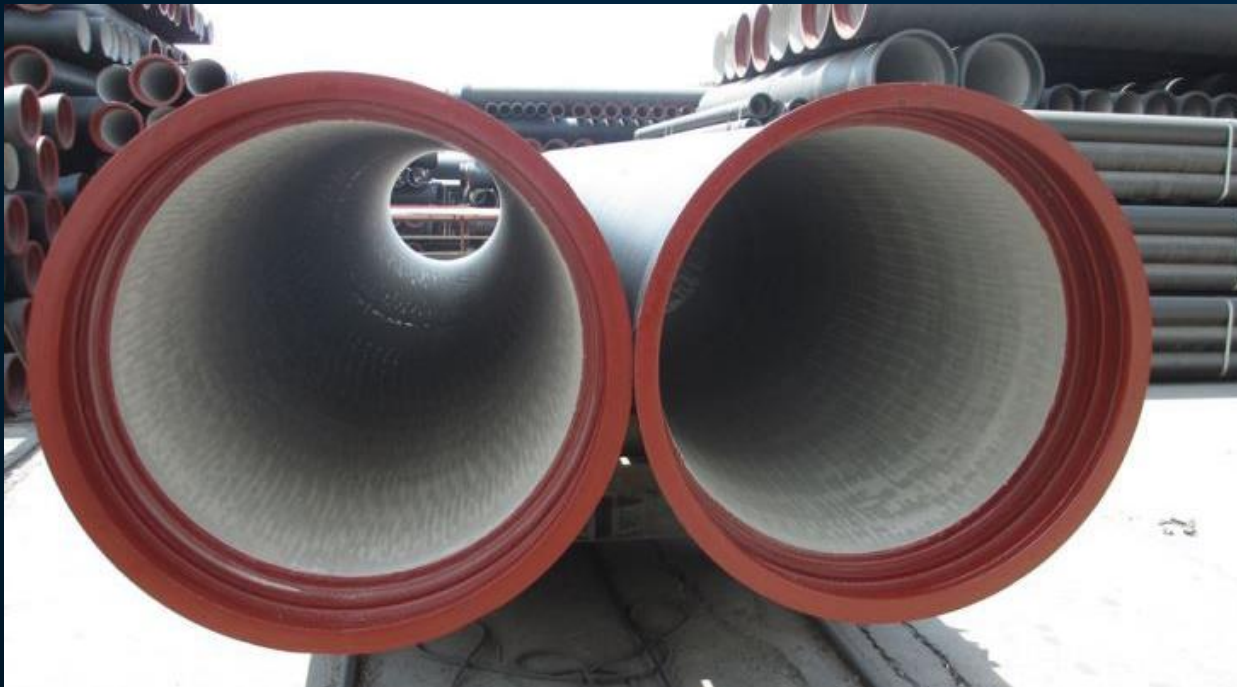
Veggtykkelse  
Duktil støpejern med sementforing

Veggtykkelsen til duktilt jern er stabil (6 – 8 mm) over hele rørledningen.

Ingen ekstreme topper er observert

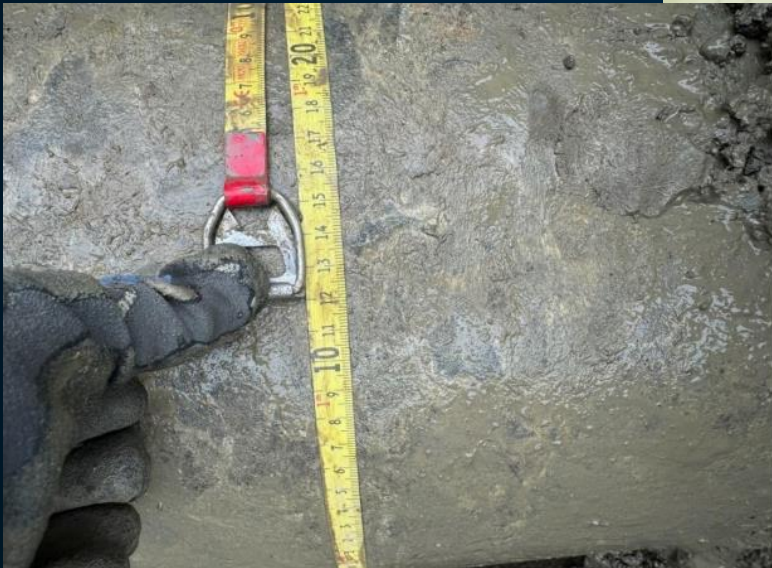
# UTVASKING AC

For å beregne % utvasking er det nødvendig å kjenne den ytre omkretsen.

Som i dette tilfellet er 28,3 mm.

- Original veggtykkelse er 28,3 mm.
- Høyeste nivået utvasking siste 200 meter.
- Utvaskingsprosent opptil 50 % av sunn veggtykkelse.
- Strekningen med høyeste trykket
